Das Intarsienkabinett im mecklenburgischen Schloss Bothmer

Untersuchung und Restaurierung der Wandvertäfelungen

Wolfgang Schitke

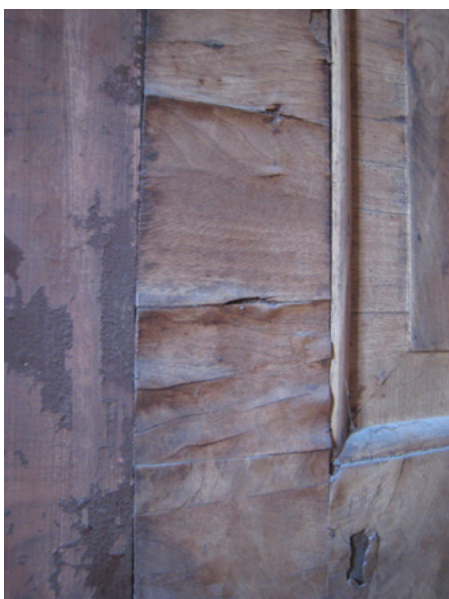
In der fast 300-jährigen Geschichte des Kabinetts hatten sich an den stark beanspruchten Stellen vor allem die Leimbindungen des Furniers vom Blindholz gelöst. Das führte zu aufgeworfenen Furnierrändern oder gar zu Furnierverlusten (Abb. 8). Durch Schwund des Blindholzes ergaben sich zudem Spannungen und Risse in den Täfelungsoberflächen. Diese Veränderungen wurden noch durch die zeitweise Vernachlässigung des Zimmers, ein defektes Fenster und eine unkontrollierte bzw. fehlende Heizung begünstigt. Da die intarsierten Fensterläden lange Zeit am undichten Fensteranlagen und so intensiver Feuchtigkeit ausgesetzt waren, hatten sich hier die Leimverbindungen der Furniere besonders stark gelöst (Abb. 9). Zum Schutz vor weiteren Schäden und zur Verbergung der Furnierfehlstellen erhielten die Fensterläden einen Anstrich mit brauner Ölfarbe, die sich schwer lösbar in die Zwischenräume zwischen Furnier, Leim und Blindholz setzte.

8 Intarsienkabinett, diverse Furnierabhebungen an Täfelungsteilen vor der Restaurierung

Die Verformungen der Blindhölzer erschwerten die Niederlegung der Furniere. Für gewölbte Flächen eigneten sich erwärmte Sandsäcke als Zwischenzulage, die sich an die veränderte Form des Untergrundes anpassten. Für alle Profileisten mussten Gegenformen hergestellt werden, mit deren Hilfe die gelösten Furniere wieder angeleimt werden konnten. Bei breiteren Profileisten konnten ebenfalls Sandsäcke zum Niederleimen von Furnierblasen verwendet werden.

Die gelösten Furniere wurden mit dünnem, warmem Glutleim, der gleichzeitig den originalen Leim wieder aktivierte, unterspritzt und mit angewärmten Zulagen passgenau angedrückt. Kalt verarbeitbarer Fischleim ist ungeeignet, da seine Fließfähigkeit nicht ausreicht, um die losen Furniere über ihre gesamte Fläche zu erreichen.

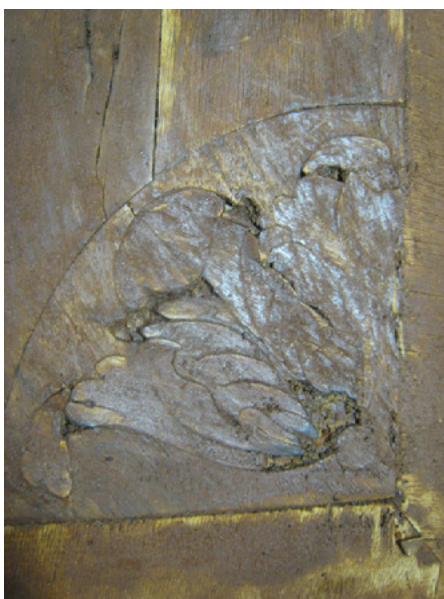
9 Intarsienkabinett, aufgeworfene Furniere an einem Blumenornament der Fensterläden

Die durch Heizungsrohrdurchgänge und Elektroinstallatio-
nen verursachten Schäden mussten im Rahmen der Res-
taurierung der entsprechenden Paneelteile wieder fach-
gerecht geschlossen werden. Die Fensterläden mit ihrer
nachträglichen rotbraunen Alkydharzfarbe unter den lo-
ckeren Furnieren bereiteten große Schwierigkeiten bei der
Restaurierung. Im Gegensatz zu Glutinleim, der sich wieder
aktivieren lässt, musste die eingedrungene Farbe unter den
Furnieren überall vollständig entfernt werden. Dazu war es
teilweise notwendig, die Furniere und Furnierbruchstücke
abzunehmen, da die Farbe selbst sehr voluminös und fest
anhaftend war. Um das Gesamtgefüge der einzelnen Teile
nicht zu gefährden, konnten immer nur kleine Bereiche ge-
reinigt und wieder angeleimt werden.

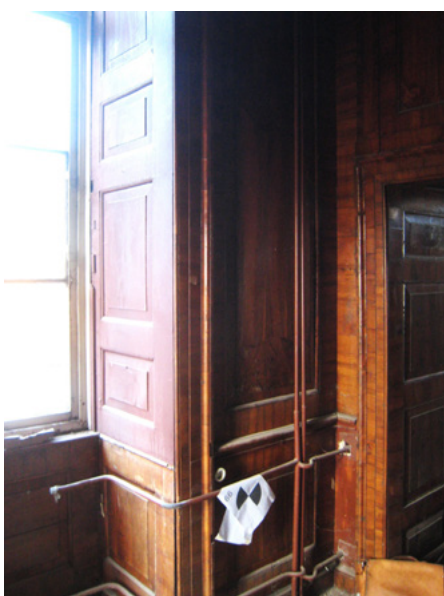
Ein weiterer Grund für die Verschlechterung der Bausubstanz waren später vorgenommene Einbauten und Modernisierungen aus der Zeit der Nutzung als Seniorenheim. So wurden Elektrokabel, Steckdosen und Schalter auf den Paneelteilen verlegt, mit den entsprechenden Schäden durch Bohrungen und Nagelungen.

Noch problematischere Folgen brachte die eingebaute Heizung. Abgesehen von der negativen ästhetischen Wirkung der über die Täfelungen verlegten Rohre hinterließ sie massive Schäden durch Bohrungen und Befestigungen an den betroffenen Paneelen (Abb. 10).

10 Intarsienkabinett, Elektroinstallationen und Heizungsrohre, die durch die Paneele verlegt wurden, Ausbrüche an der Verkleidung, braun gestrichene Wange der nördlichen Fenstereinfassung

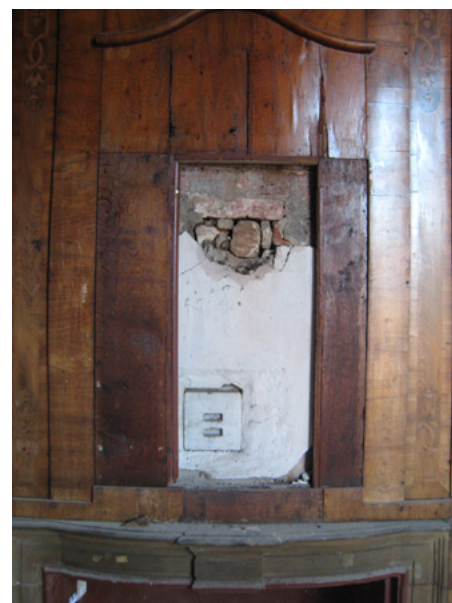
Zur Reinigung des Schornsteins über dem Kamin baute man in der Zeit der Nutzung als Seniorenheim eine Klappe ein, wobei ein großer Teil des Paneels verloren ging (Abb. 11).

11 Intarsienkabinett, südöstliche Wand, über dem Kamin ein größerer Verlust in der Vertäfelung

Über dem Kamin war von der Füllung nur noch ein klei-
ner Teil erhalten geblieben. Da an diesem markanten Platz
eine Fehlstelle den Raumeindruck sehr beeinträchtigt hätte,
sollte sie wieder geschlossen werden. Für die Ergänzung
wurden die noch erhaltenen Füllungsreste sowie die Fur-
niergealtungen an den anderen Füllungen im Raum zu-
grunde gelegt und danach mit geeignetem Furniermateri-
al das zu ergänzende Füllungsbild zusammengestellt. Als
Trägermaterial diente eine 16 mm dicke Furnierplatte, die
alle statischen Bedingungen erfüllt und in der Breite nicht
schwinden kann. Diese konnte entsprechend dem Original
bündig in die Öffnung zwischen die gealterten Rahmenhöl-
zer eingearbeitet werden (Abb. 14).

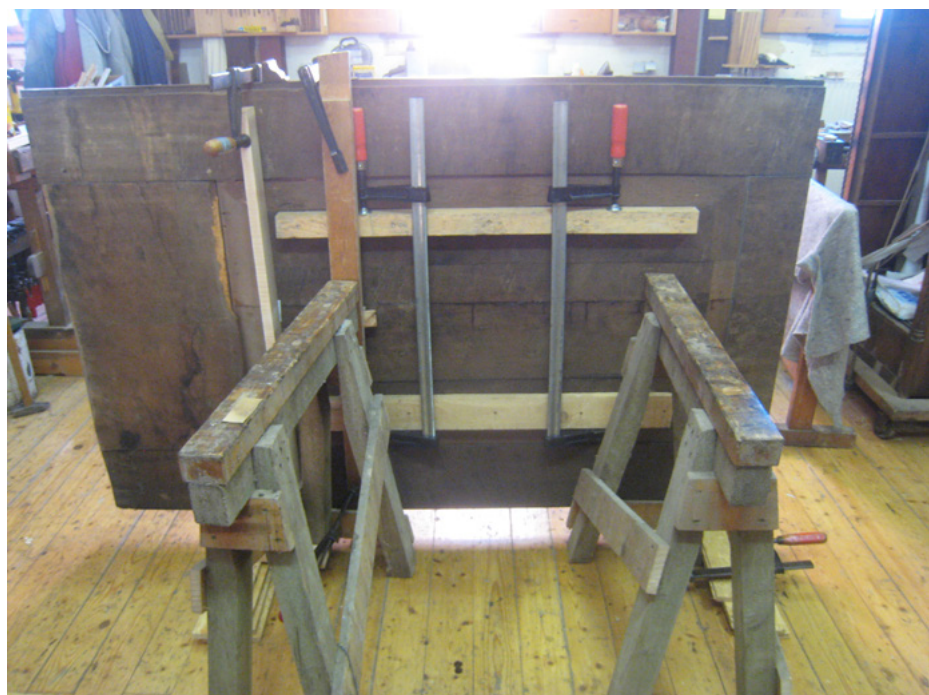
12 Intarsienkabinett, Verleimung der großen Schwundrisse in den Füllungen der Vertäfelungen

Defekte Zapfen an Rahmenecken wurden erneuert. Alle gerissenen Füllungen konnten wieder verleimt werden (Abb. 12). Ein Problem ergab sich durch die in der Breite mit beachtlichem Schwund getrockneten Füllungen in den Rahmen, die zu schmal für die Umrahmung geworden waren. Die entlang der Profilkanten sitzenden Profileisten, die zum Teil auch auf die Füllung geleimt waren, lagen nicht

mehr am Rahmenholz an. Um diese wieder anbringen zu können, mussten die Füllungen bis zur vollen Breite zusätzlich furniert werden. Von hinten wurden nun die Hölzer der Rahmen partiell verbreitert, sodass die Füllungen wieder eine Auflage hatten und die Profileisten erneut befestigt werden konnten.

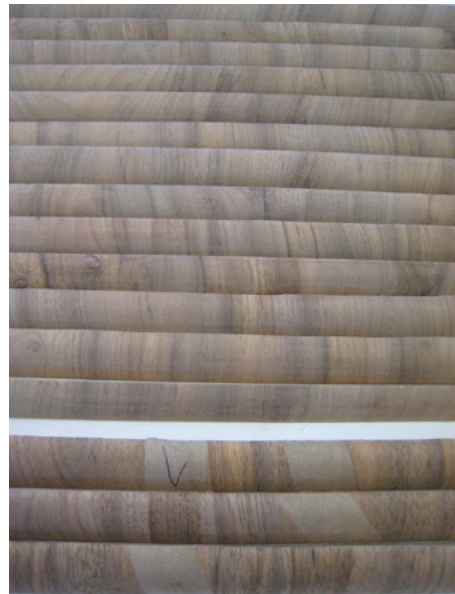
13 Intarsienkabinett, neu
angefertigte furnierte Profilleisten
für die Einfassung der Füllungen

Zur Ergänzung der fehlenden Profilleisten mussten das
Profil ermittelt und die Leisten als Rohlinge in Eiche herge-
stellt werden. Anschließend erfolgte die Anfertigung einer
Gegenform zum Furnieren. Nun konnten das entsprechende
Furnier zusammengesetzt und die Leisten furniert werden.
Die Furnierauswahl erfolgte wiederum entsprechend der
späteren Umgebung. Die furnierten Leisten wurden im An-
schluss entsprechend bearbeitet und angeleimt (Abb. 13).

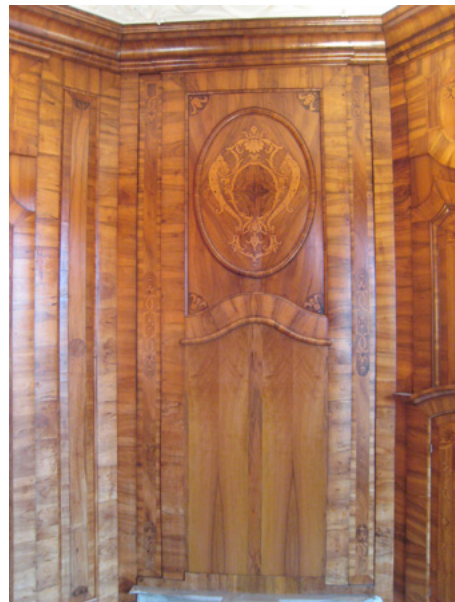
14 Intarsienkabinett, neutrale
Ergänzung der fehlenden Füllung
in der südöstlichen Wand

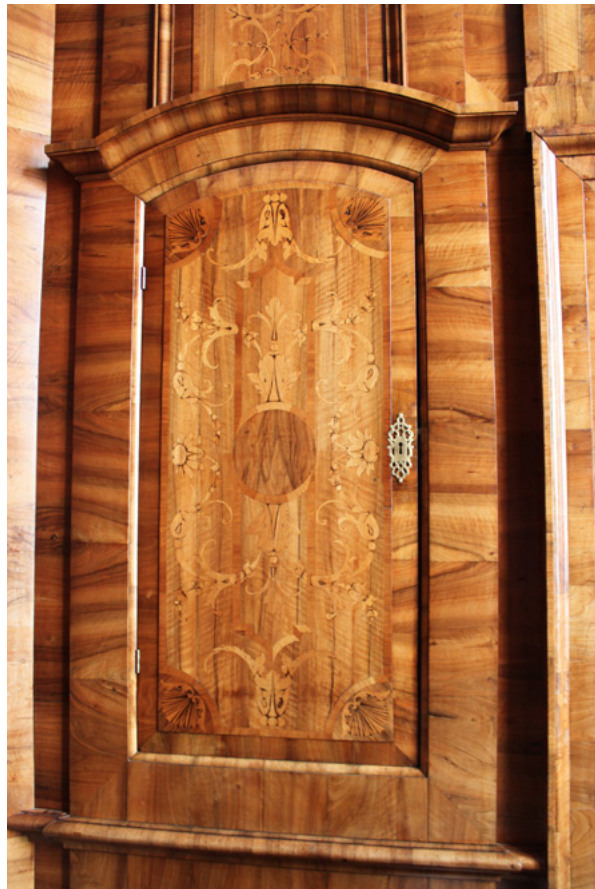
15 Intarsienkabinett, Ahornmarketerien auf der Tür zu einem Wandschrank nach der Restaurierung

Die fehlenden Schubkastenbeschläge im Wandschränkchen wurden analog zu den vorhandenen aus Messing nachgefertigt. Es handelt sich um Drehteile, die in der Mitte entlang der Drehachse in zwei Teile aufgeschnitten sind, sodass je zwei Griffe entstanden. Die fehlenden Rosetten konnten nach den vorhandenen Originalen aus Messingblech gefertigt werden. Der verlorene Schlüssellochbeschlag wurde entsprechend der vorgegebenen Kontur auf dem Furnier der Tür und nach den vorhandenen Schraubenlöchern sowie einem Foto aus Messingblech rekonstruiert. Ein Schlüssel für das Schloss wurde gefertigt und alle neuen Teile sind entsprechend konservatorisch behandelt worden (Abb. 15).
