DER SPÄTMITTELALTERLICHE PRACHTSCHRANK AUS FRITZLAR

UNTERSUCHUNG, RESTAURIERUNGSKONZEPT, MASSNAHMEN

Esther Nickel, Christiane Weber

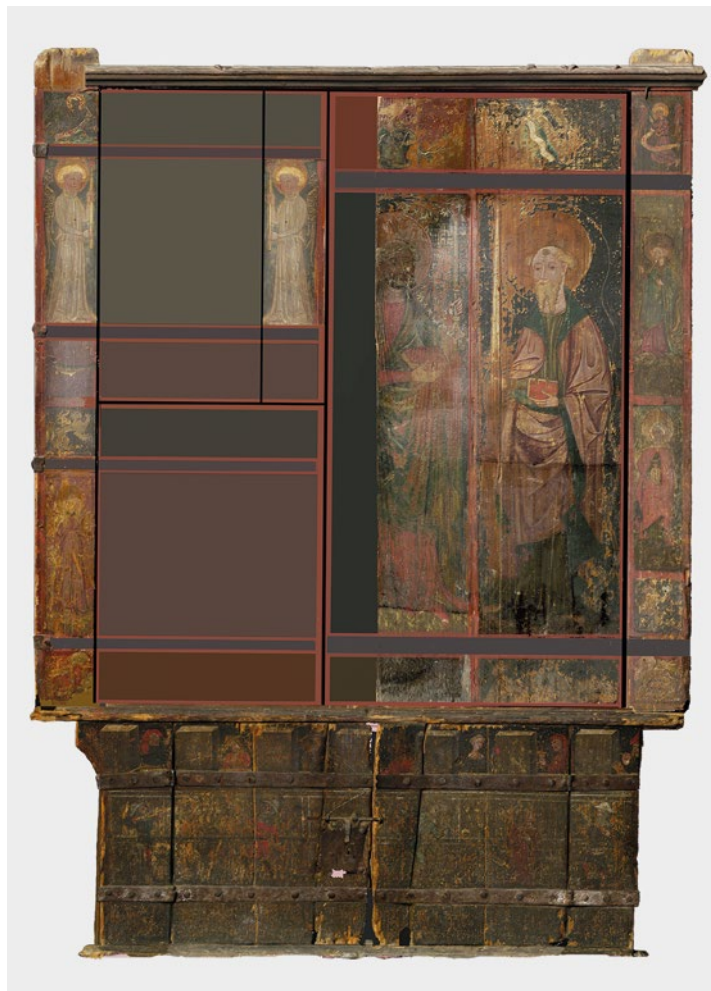
Abb. 2:
Vorzustand mit
Testfeldern
 Vorderseite, digitale
 Rekonstruktion der
 fehlenden Türen, 2025
 Foto: Ch. Weber, LfDH

Eine digitale Rekonstruktion der lückenhaft erhaltenen Schrankfront (Abb. 2) und die asymmetrische Aufteilung des Schrankinneren in Zusammenschau mit seiner außenseitigen Bemalung geben deutliche Hinweise, dass hier einst eine Hostienmonstranz aufbewahrt wurde. Damit käme vielleicht die Sakristei, eher jedoch der Chorraum der ehemaligen Fritzlarer Stiftskirche als ursprünglicher Standort infrage.

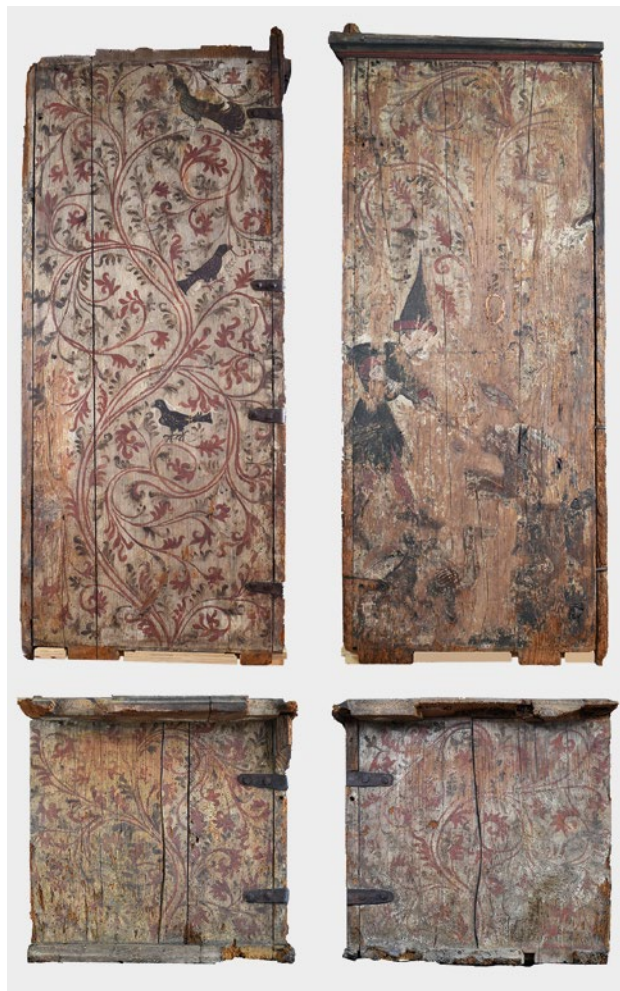
Abb. 3:
Schrankseiten
 Rankenmalerei nach
 der Laserreinigung, 2025
 Foto: Ch. Weber, LfDH

schiedene Vögel sitzen, während rechts eine Jagdszene dargestellt ist. Ein Jäger mit Saufeder bringt dort einen Keiler zur Strecke (Abb. 3). Der Unterbau des Schrankes wird in gesamter Breite von der Darstellung einer Bürgerstürmung eingenommen, in die höfische Motive integriert sind, die an profane Minnedarstellungen des 14. Jahrhunderts erinnern.

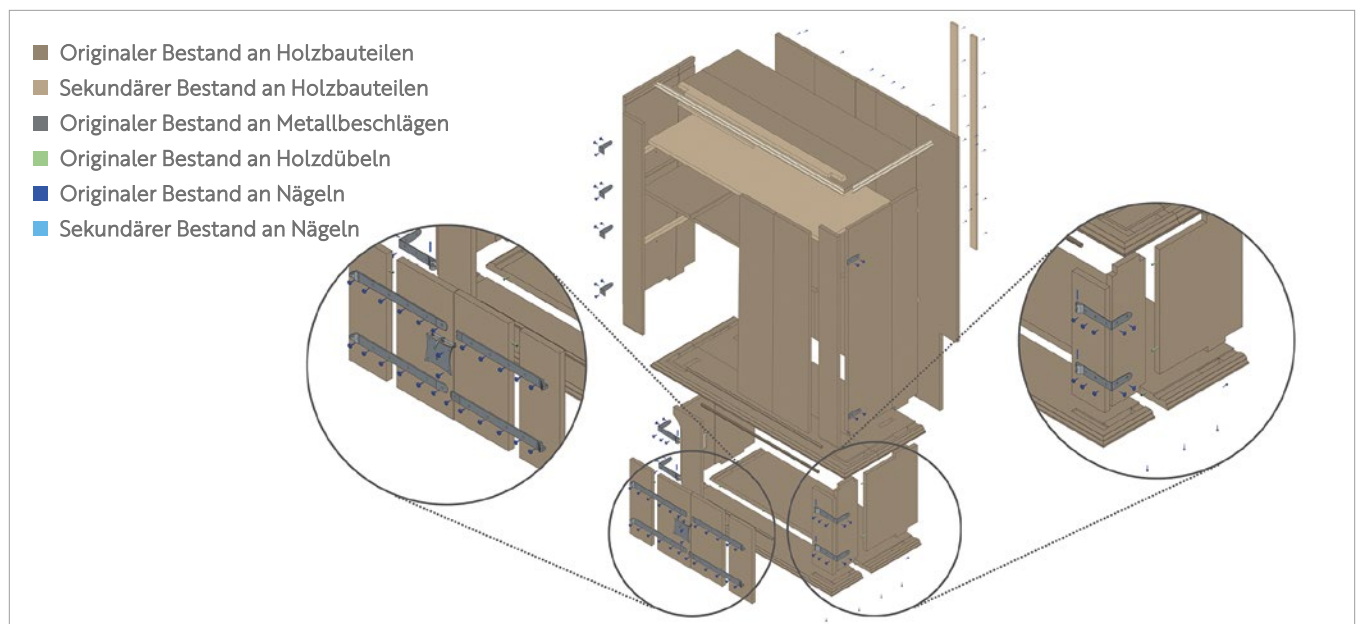
Unter- und Oberkorpus sind konstruktiv über eine durchgehende Rückwand und ein gemeinsames Zwischenbrett miteinander verbunden. Eine Demontage beider Teile war ursprünglich nicht vorgesehen und wurde erst in neuerer Zeit gewaltsam durch beschädigte Konstruktionsverbindungen ermöglicht. Der vollständig aus Tannenholz gefertigte Schrank ist in einfacher Brettbauweise ausgeführt, und weist sowohl stabile Zapfenverbindungen als auch stumpf genagelte oder mit Eichendübeln versehene Verbindungen auf. Die Brettstärken variieren von 2,6–3,5 cm. Der Innenraum des Unterkorpus zeigt keine Spuren einer weiteren Unterteilung. Im Oberkorpus ist ein originaler Einlegeboden erhalten, dessen seitlich versetzte Nut auf eine ehemals vorhandene vertikale Trennwand hinweist. Verschiedene Anrisslinien, Spuren von Scharnierbändern und Ausbrüche lassen eine asymmetrische Türanordnung erkennen. Ursprünglich trennte eine weitere Anschlagleiste die erhaltene durchgehende Tür rechts von zwei halbhohen Türen links. Diese Befundinterpretation stützt im Zusammenspiel mit der Malerei die Annahme eines Fachs zur Aufbewahrung einer Hostienmonstranz im linken oberen Fach. Zur Stabilisierung der Konstruktion und zur Befestigung der Türen dienten lange, schmiedeeiserne Bänder, die quer über Front und Türen verliefen. Während die Beschläge des Unterkorpus vollständig erhalten sind, liegen jene des Oberkorpus nur fragmentarisch vor (Abb. 4).

Abb. 4:
Fritzlarer Schrank
Explosionszeichnung
der Konstruktion, 2025
Grafik: Conservation
Pool

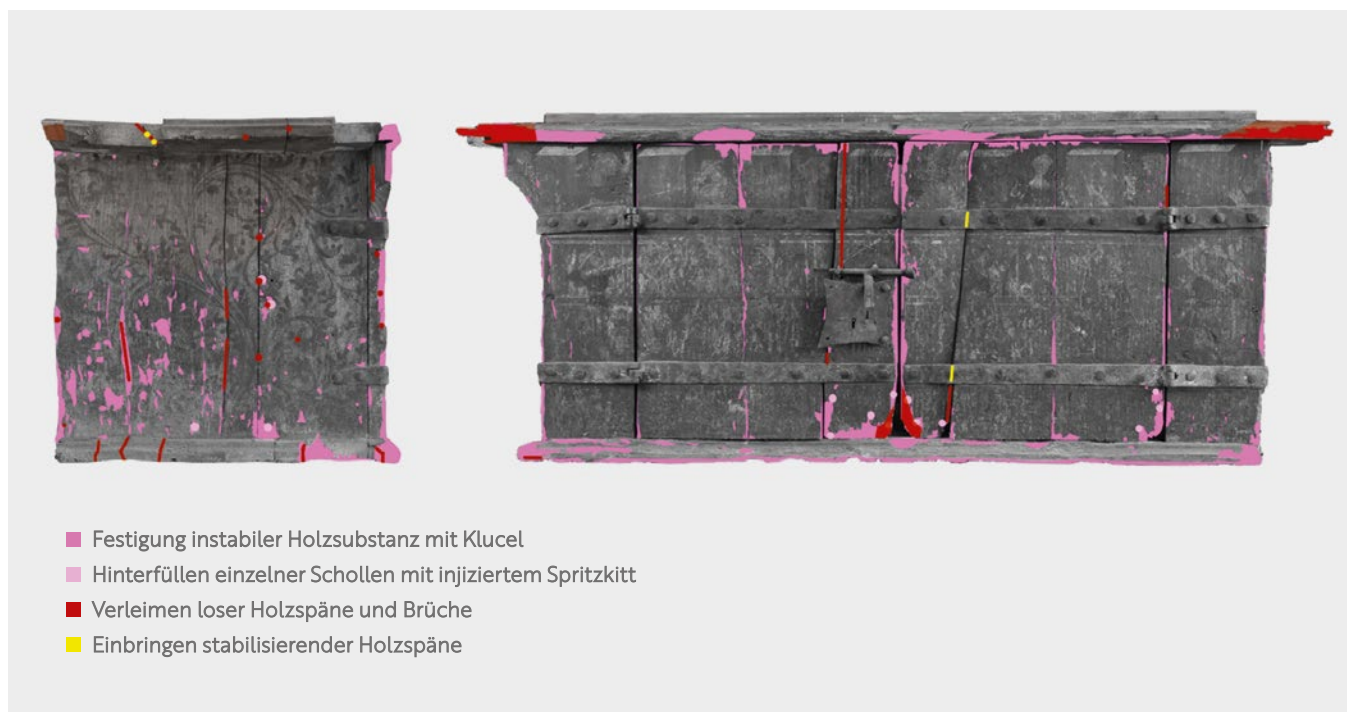
Abb. 5:
Fritzlarer Schrank
Maßnahmen-
kartierung, 2025
Foto: Conservation
Pool

Die Metallbeschläge weisen inhomogene Oberflächen mit Korrosionserscheinungen, mit wenigen Fassungsresten, unterschiedlichen Überzügen und weißlichen Auflagen auf. Der Bestand ist insgesamt als stabil zu bewerten (Abb. 5).

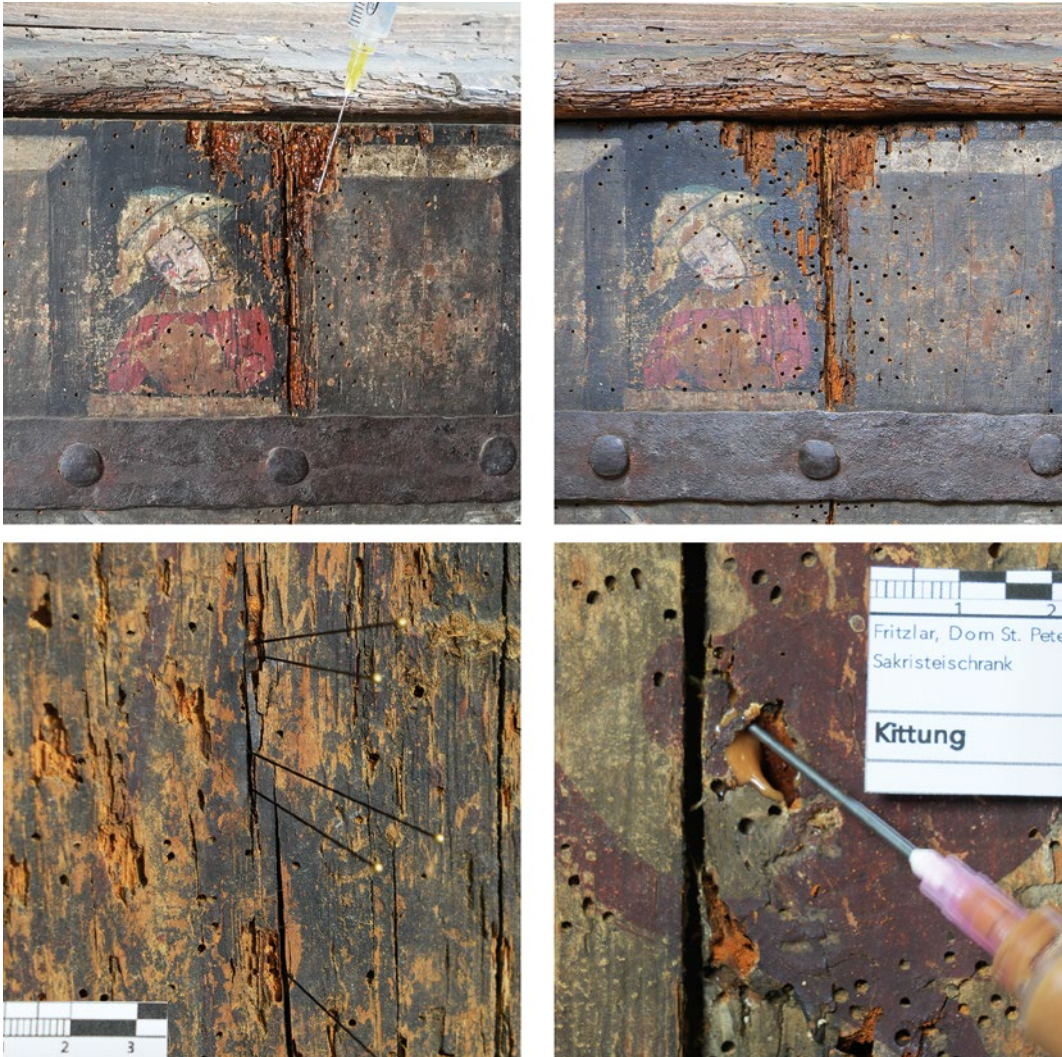
Abb. 6:
Maßnahmen
 Holzfestigung (links),
 Metallreinigung und
 Kittung (rechts), 2025
 Foto: Conservation
 Pool

Der konstruktive Zustand ist differenziert zu bewerten. Während der Unterkorpus aufgrund stabiler Zapfenverbindungen gut erhalten ist, weist der Oberkorpus deutliche Schwächen auf, die durch den Verlust von Türen, Beschlägen und stabilisierenden Bauteilen verstärkt wurden. Neben nutzungs- und gestaltungsbedingten Veränderungen belegen abgeschnittene und verbogene Beschläge ein gewaltsames Öffnen des verschlossenen Schrankes. Weitere Schäden stehen im Zusammenhang mit der Trennung beider Korpus-teile, die Holzausbrüche und eine Schwächung der Stabilität nach sich zogen. Zusätzlich führt ein ausgeprägter Anobienbefall zu einer deutlichen Schwächung der Holzsubstanz und der aufliegenden Malerei.

Im unteren Bereich der Rückwand befindet sich ein großes Loch mit verkohlten Bruchkanten, das auf einen früheren Schwelbrand hinweist.

möglichem Erhalt originaler Oberflächen. Nach Prüfung der Lösemittelstabilität der Fassungen wurden fraß- und brandgeschädigte Bereiche mit Klucel E (10%, 2–3 Applikationen) gefestigt und alternative Festigungsmittel aufgrund unerwünschter Farbveränderungen verworfen. Fehlstellen wurden ausschließlich hinterfüllend mit Hautleim und geeigneten Zuschlägen gesichert; sichtbare Kittungen bewusst vermieden. Gelockerte Bauteile, Risse und Späne wurden mit Glutinleim fixiert. Erforderliche Ausspannungen erfolgten mit passgenauen und farblich integrierten Nadelholzspänen, die unter Niveau eingebracht wurden. Um den originalen Bestand möglichst unverfälscht sichtbar zu halten, verzichteten wir auf bündige Ergänzungen (Abb. 6). Die Restaurierung der Beschläge umfasste die mechanische Reduktion weniger tröpfchenförmiger Chloridausblühungen und weißlicher Auflagen mit Rosshaar- und Glasfaserbürstchen. Es folgte eine flächige Trockenreinigung mit knetbarem Reinigungs-Gummi und Nachreinigung mit Schellsol T und Siedegrenzbenzin. Spätere, stark glänzende Überzüge wurden partiell mit geeigneten Lösemitteln reduziert unter bewusstem Verzicht auf neue Schutzüberzüge.

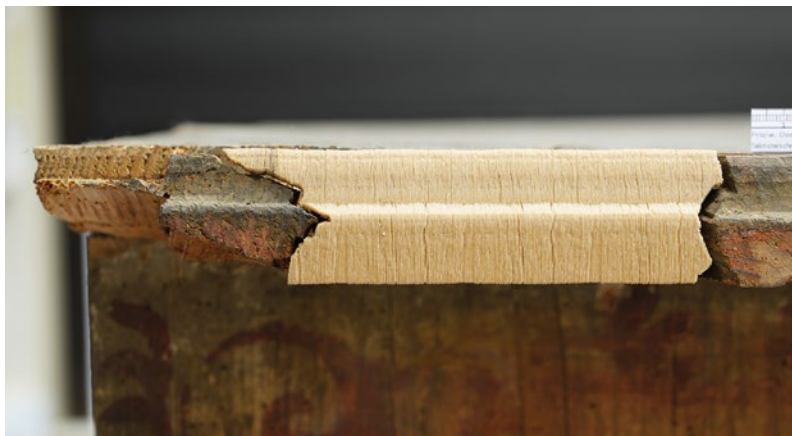
Abb. 7:
Unterer Korpus
 Reversible
 Holzergänzung aus
 dem 3D-Drucker, 2025
 Foto: Conservation
 Pool

Die beschlossene Untersuchung und Restaurierung des Schrankes in den Werkstätten des LfDH und vor allem eine notwendige Stickstoffbehandlung gegen Anobienbefall machten den Abbau und Transport erforderlich. Aufgrund der beengten Raumsituation war der Abtransport nur demontiert in Ober- und Unterkorpus sowie liegend in einer exakt definierten Position möglich. Die Demontage konnte lediglich aufgrund der bereits bestehenden konstruktiven Schäden erfolgen, die auf frühere Eingriffe im Zusammenhang mit einem Standortwechsel hinweisen. Eine für den Rücktransport und die langfristige Aufstellung entwickelte separate Stützkonstruktion aus pulverbeschichtetem Metall wird integraler Bestandteil des neuen Aufstellungskonzeptes sein. Sie gewährleistet eine gleichmäßige Lastverteilung des Oberkorpus und unterstützt dadurch die geschwächte Konstruktion. Zugleich ist sie optisch zurückhaltend und dennoch klar vom Original unterscheidbar (Abb. 7). Für die

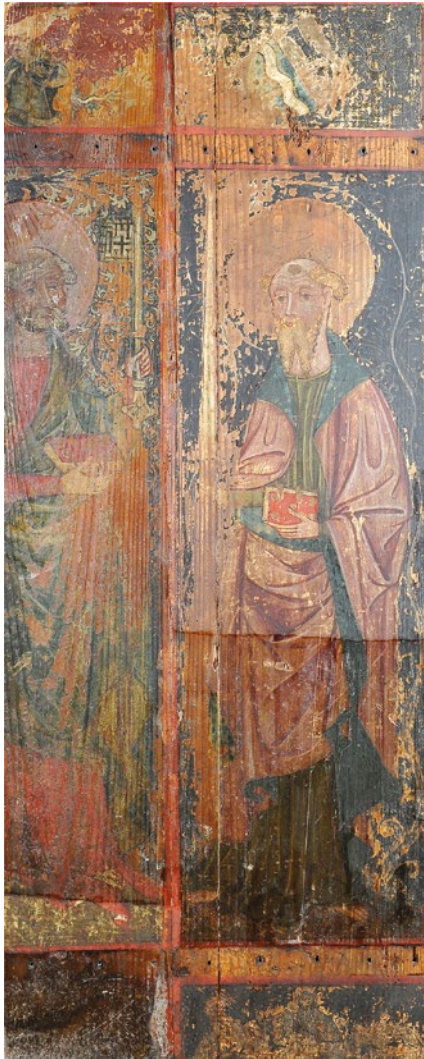
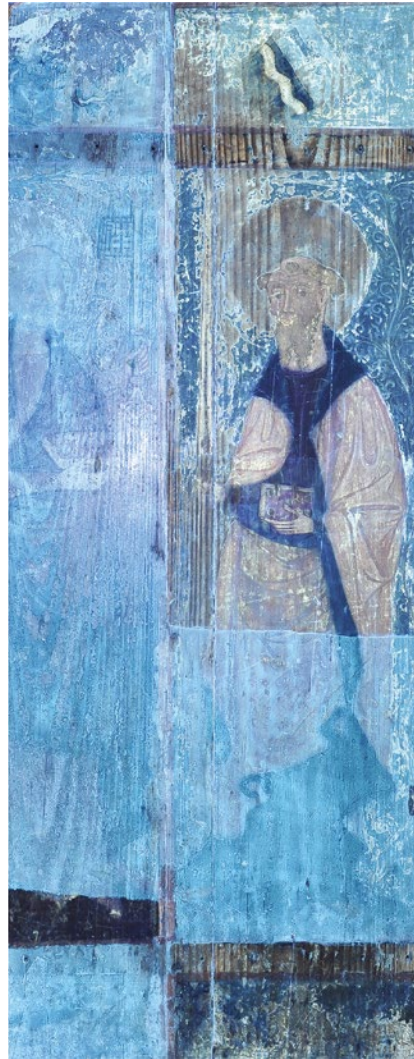
Abb. 8:
Rechte Tür
Während der
Firnisabnahme, unter
UV-Licht (rechts), 2025
Foto: Ch. Weber, LfDH

Schwelbrand nicht nur deutliche Brandlöcher in der Schrankrückwand, sondern auch dicke Rußschichten auf den Farboberflächen. Auch beeinträchtigten moderne Firnisauflagen, die in unterschiedlicher Schichtdicke vorlagen und im Laufe der Zeit nachdunkelten, das Erscheinungsbild erheblich. Hinter den Firnisauflagen stand vermutlich die Absicht, die dünnere, verbrauchte Malerei zu festigen, zu schützen und ihre Farben aufzufrischen. Doch das Ziel einer besseren Lesbarkeit war längst durch erhebliches Nachdunkeln der Firnisse in sein Gegenteil verkehrt worden.

Die Reinigung der Oberflächen musste in zwei Arbeitsschritten vorgenommen werden: Zunächst galt es, die neuzeitlichen, stark nachgedunkelten Firnissschichten behutsam zu entfernen. Auf sehr kleinen Probefeldern testeten wir an versteckter Stelle verschiedene polare Lösungsmittel und unterschiedliche Abnahmemethoden. Als wirkungsvoll und gleichzeitig schonend erwies sich die Abnahme von Überzügen des 20. Jahrhunderts mit Isopropanol und Kompressen aus Japanpapier, mit denen die Einwirkzeit des Lösemittels erhöht und gleichzeitig eine mechanische Vorbereitung der Oberflächen gering gehalten werden konnte (Abb. 8). Die Firnisabnahme erbrachte nur einen Teilerfolg. Mit ihr traten die Rußablagerungen auf den Farbflächen deutlicher zutage, sodass zusätzliche Reinigungsmaßnahmen notwendig erschienen. Trockene Reinigungsversuche mit unterschiedlichen Radiermitteln brachten keine Verbesserung, auch ausführliche Testreihen mit verschiedenen Lösungsmittelsystemen blieben völlig wirkungslos. Allein mit Wasser und Komplexbildnern ließen sich Verschmutzung und Ruß gleichmäßig und zufriedenstellend reduzieren (Abb. 9).

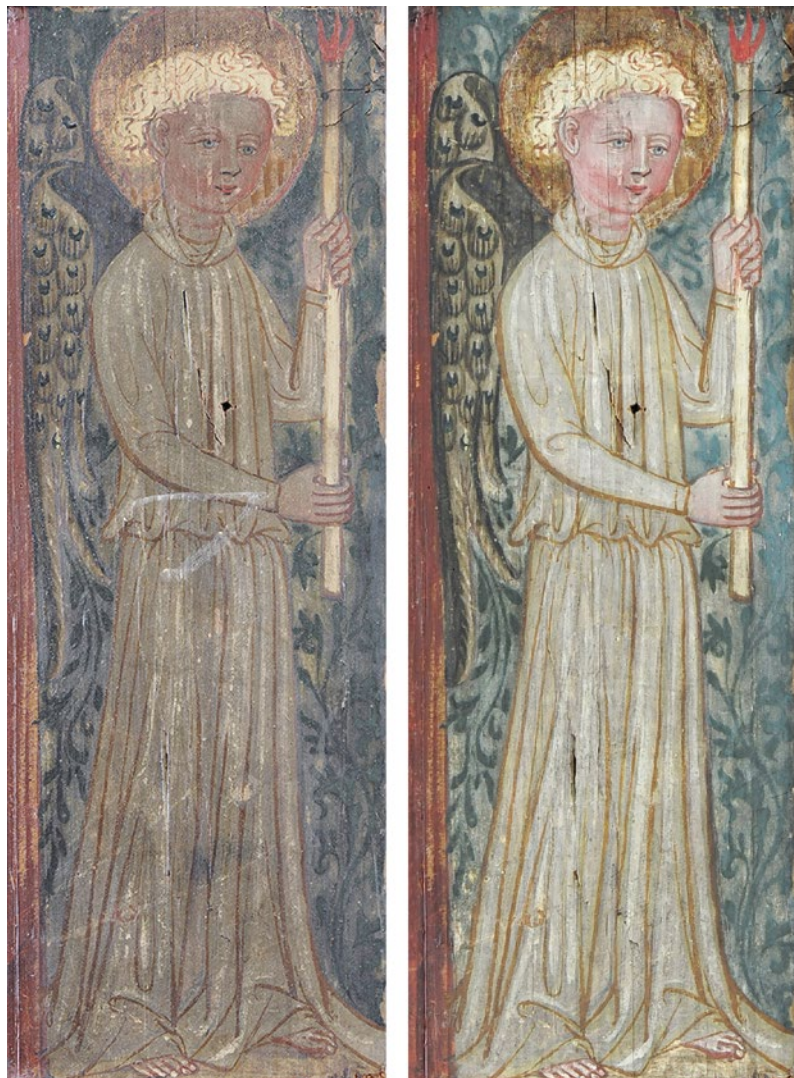
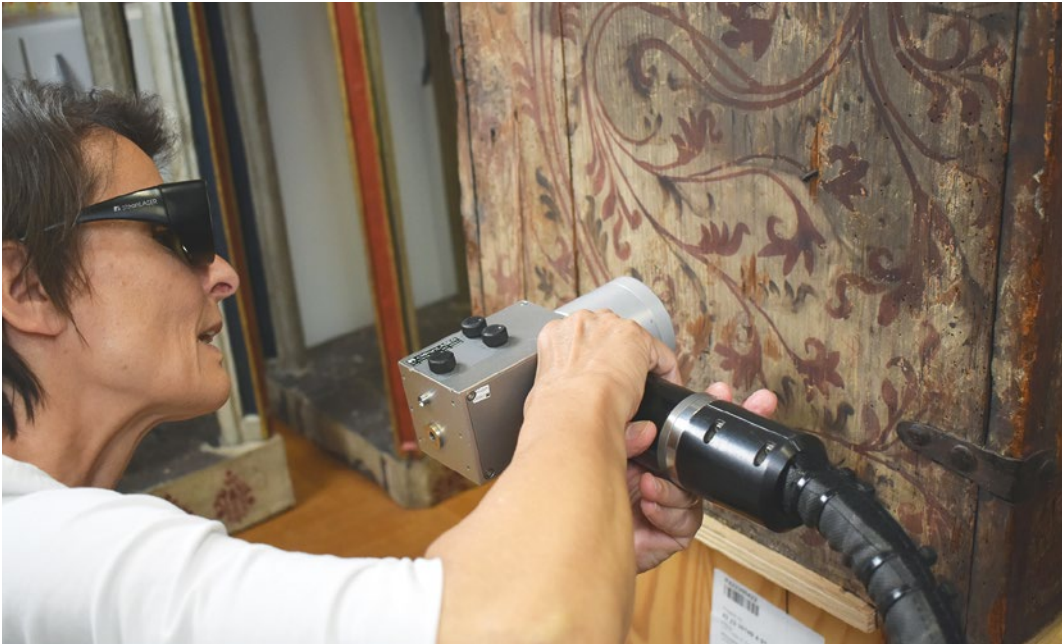
Abb. 10:
Laserreinigung
 Linke Schrankseite mit
 Rankenmalerei, 2025
 Foto: A. Steyer, LfDH

Zu unserer Überraschung fielen die Testergebnisse an den Front- und Seitenflächen des Schrankes sehr unterschiedlich aus: Während die Malerei der Schrankfront erstaunlich stabil auf die Reinigung mit Wasser und Komplexbildnern reagierte, brachten die Reinigungsversuche auf den Schrankseiten die Empfindlichkeit der dort unabgedeckt als Hintergrund wirkenden Grundierungsflächen zum Vorschein. Die Gefahr einer Beschädigung bestand und somit verbot sich hier die Anwendung dieser Reinigungsmethode. Doch musste eine Lösung gefunden werden, da die Malerei der hellgrundigen Schrankseiten von schwarzen Rußauflagen besonders beeinträchtigt war. Als perfekte Alternative erwies sich die Laserreinigung, eine Technik, die seit den 1970er-Jahren zunehmend Eingang auch in den Bereich der Restaurierung von Kunst und Kulturgut gefunden hat. Der Einsatz eines Festkörperlaser der Firma CLEANlaser,

des CL 200 Backpack, war nur möglich, da sich die Rankenmalerei der Schrankseiten in ihrer Pigmentierung als unempfindlich gegen die niedrigerenergetische Laserbestrahlung erwies. Alle übrigen Darstellungen des Schrankes aber reagierten aufgrund ihrer laserempfindlichen Pigmentierungen mit farblicher Veränderung und mussten zum Schutz mit Schablonen abgedeckt werden. Auf diese Weise war – allein über der Rankenmalerei der Schrankseiten – eine berührungsfreie Reduzierung der Rußschicht durch Verdampfung mit dem Laser möglich (Abb. 10). Es folgte eine sehr zurückhaltende Retusche, die sich auf manch dunkle, durch Verluste beeinträchtigte Hintergrundpartie beschränkte. Wo zahllose, hell hervorstechende Fehlstellen in der Umgebung die Betrachtung der Darstellungen erschwerten, wurden sie mit Lasuren leicht abgedunkelt. In Versuchen stellte sich zudem heraus, dass ein dünner Firnisaufrag die Malerei der Schrankfront in ihren Feinheiten klarer hervortreten lässt. Auch zum Schutz der dünn-schichtigen Malerei wird dort der hauchfeine Auftrag eines modernen Restaurierungsfirnisses erwogen.
