# DIE MÜNSTER- RENOVIERUNG WURDE ENDGÜLTIG ABGESCHLOSSEN

Von Martin Hau

Im Zuge des 6. Bauabschnitts wurde der Südturm für den Einbau des Glockenstuhles vorbereitet. Hierfür war der Einbau von 2 Ringankern erforderlich (rechte Seite). Zeitgleich wurden im Zuge des 7. Bauabschnitts Steine und Putz im Sockelbereich rund um das gesamte Münster restauriert. Diese Arbeiten boten erstmalig die Gelegenheit, den Steinmetzen sprichwörtlich „über die Schulter zu schauen“.

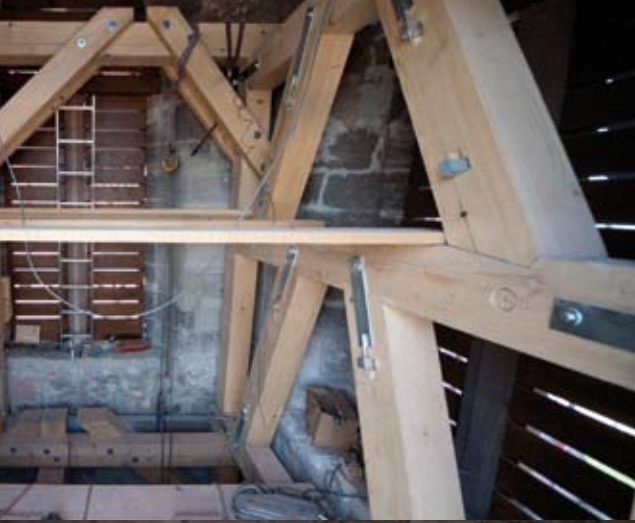
Fertig montierter Glockenstuhl noch ohne Glocken

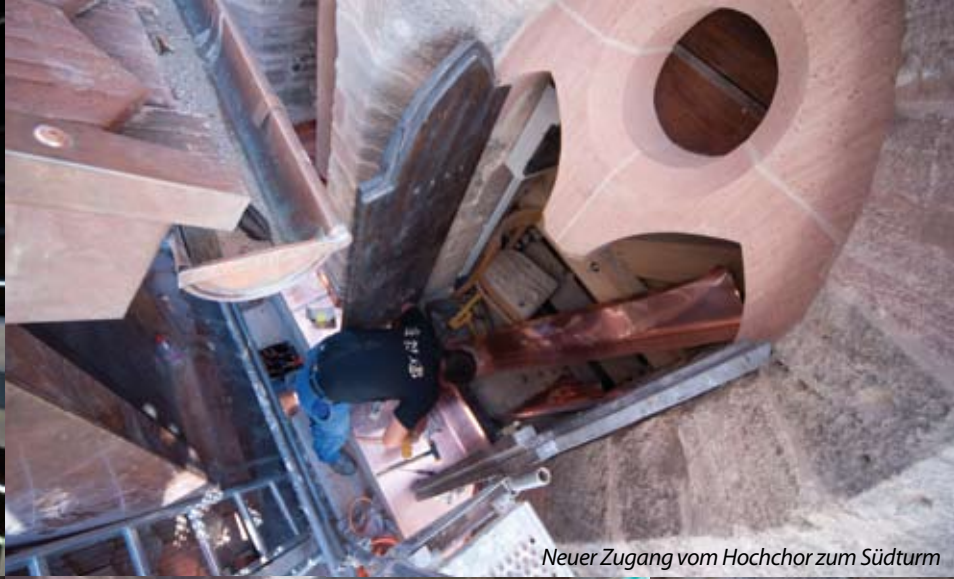
Neuer Zugang vom Hochchor zum Südturm

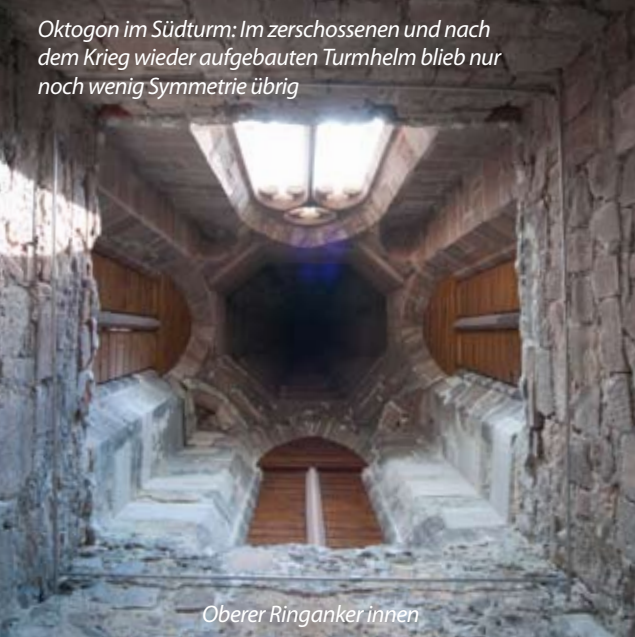
Oktogon im Südturm: Im zerschossenen und nach dem Krieg wieder aufgebauten Turmhelm blieb nur noch wenig Symmetrie übrig

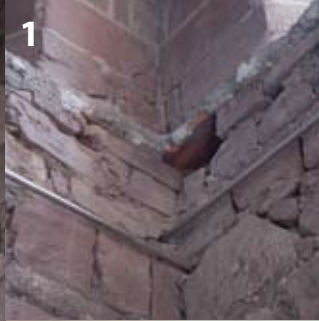
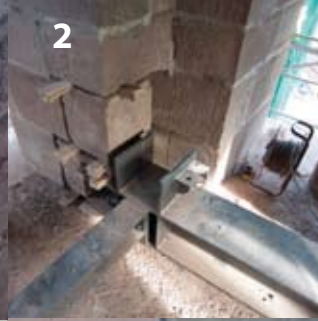
Acht Ankerbolzen werden die Schwingungskräfte der Glocken aufnehmen. Hier eine offene und eine verschlossene Ankerbolzen

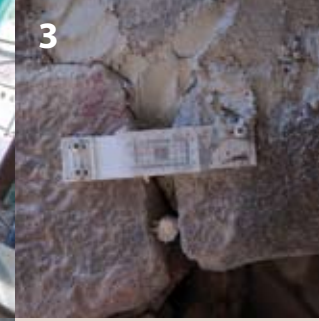
3 Messstreifen am Südturm sollen überwachen, ob sich das Gemäuer während der Renovierung bewegt.

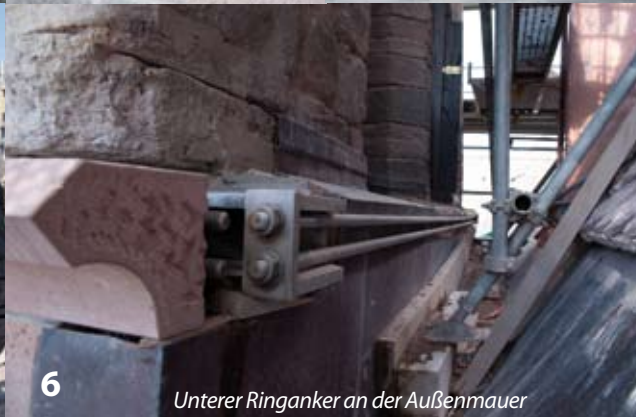
6 Ein weiterer doppelter Ringanker wurde in die erneuerten Gesimssteine integriert.

Die Ringanker verbessern die Turmstatik.
