# Die Wandvertäfelung aus dem Refektorium des Klosters San Francesco in Cori aus der Zeit um 1670

im Bestand des GRASSI Museums für Angewandte Kunst Leipzig\*

Thomas Andersch

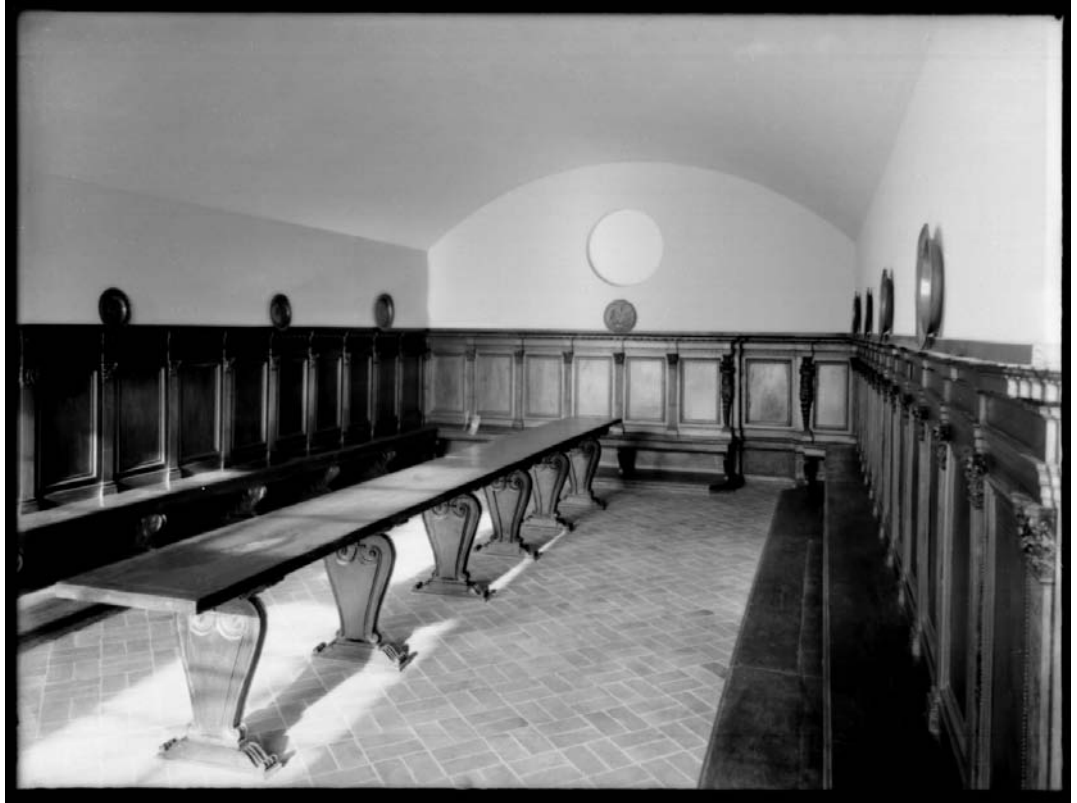
1  
Raumansicht der Refektoriums-  
ausstattung im eingebauten  
Zustand von 1929

Im Ausstellungsführer von 1931 ist das Refektorium im Grundriss als „Raum 10“ des Nordflügels der Ausstellungsetage verzeichnet.<sup>2</sup> Es handelte sich dabei um einen tonnengewölbten Raum mit einer Grundfläche von ca. 6,00 x 11,50 m und einer Scheitelhöhe von rund 4,00 m. Der Fußboden war als Ziegelplattenbelag mit diagonal zur Raumachse versetzter quadratischer Felderteilung, diese wiederum in zwei Hälften geteilt, ausgeführt (Abb. 1).

Um genügend Gangbreite um die Tische zu erhalten, kürzte man die in dieser Tiefe nicht mehr benötigten Podestflächen ein, was den Vorteil einer besseren Sicht auf die Kapitelle bot, da sich der Abstand zum Betrachter wesentlich verringerte. Eine freie Erfindung ist auch die angedeutete runde Fensteröffnung an der Stirnseite, wie die Studien in Cori beweisen. Die Ausstellungsstücke auf dem Gesims und an der Wand sind ebenfalls ohne direkten Bezug zu Cori und lediglich zu Präsentationszwecken eingefügt (vgl. Abb. 1).

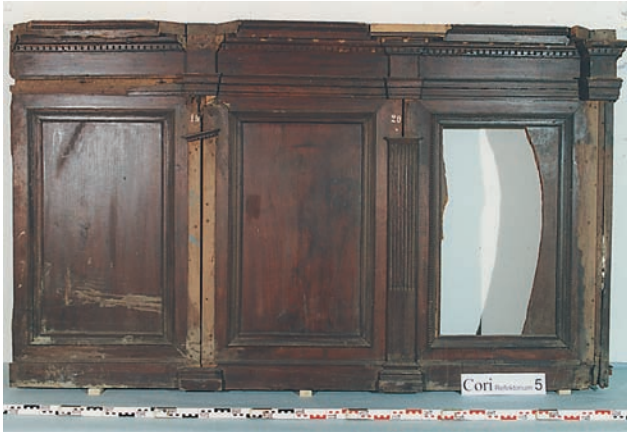
6  
Paneeleil Nr. 5, Zustand  
vor der Restaurierung

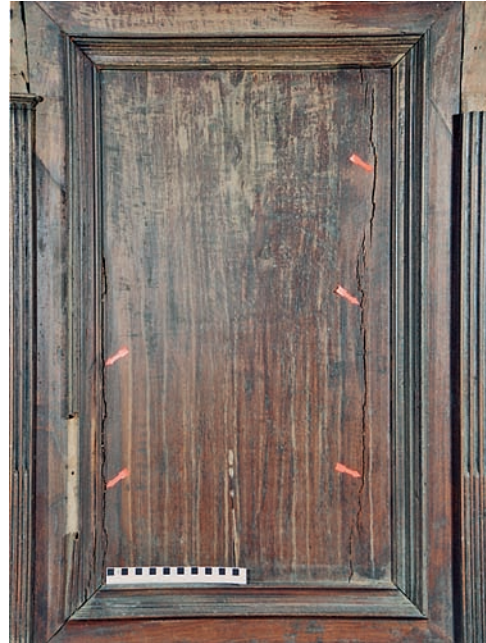
7  
Detailansicht einer Füllungsfläche  
mit stark geschädigter Oberfläche

Der äußerst schlechte Erhaltungszustand des alkohollöslichen Lackes führte zu der Entscheidung, diese Schicht abzunehmen (vgl. Abb. 7). Nach einer intensiven Trockenreinigung erfolgte die Abnahme mit Kompressen und einem ethanolhaltigem Methylcellulosegel. Die auf diese Weise freigelegte Leimlasur wurde als der erhaltenswerte Überzug bestimmt. Nachfolgende Oberflächenüberzüge und Retuschen sollten daher in Warmleimtechnik ausgeführt werden, um eine einheitliche Gesamtwirkung zu erreichen.

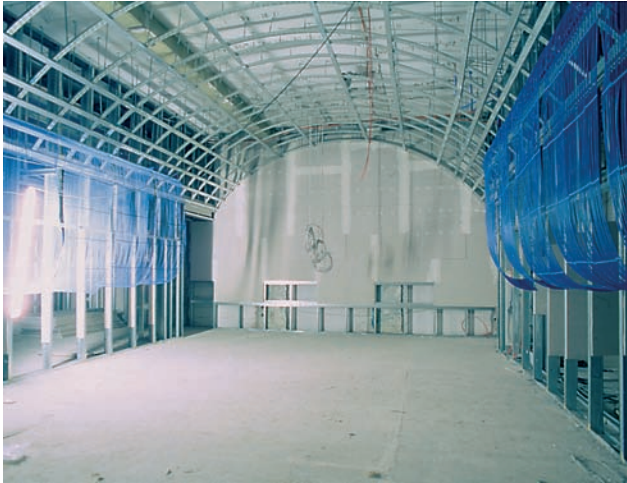
12  
Erstellung der Raumarchitektur mit  
Blick zur Nordseite und dem Rund-  
gangdurchlass

Die Neugestaltung der Raumarchitektur im Gefüge des Ausstellungsrundganges darf als äußerst gelungen bezeichnet werden.<sup>17</sup> Die Lage im Gebäude orientiert sich an der alten Ausrichtung von 1929 in Nord-Südrichtung quer zur Fensterachse. Diese Richtung erklärt sich aus dem Charakter des Refektoriums als gefangener Raum, so dass die quasi offene Seite vom Rundgang gequert wird. Die Form des Raumes ist betont schlicht und nimmt lediglich die Grundform des Tonnengewölbes auf. Es werden keine Fensteröffnungen oder historischen Oberflächenstrukturen imitiert. Die Grundmaße richten sich nach den in Cori ermittelten Werten der Scheitelhöhe des Deckenbogens und des Gewölbeansatzes. Das Grundflächenmaß ergibt sich aus den Abmessungen der Vertäfelung. Sie liegt bündig auf der Wandfläche auf, wobei die Unterkonstruktion vollständig von der entsprechend ausgebildeten umlaufenden Ausnehmung im Trockenbau aufgenommen wird. Die Wölbung der Decke verläuft durchgehend von Stirnseite zu Stirnseite, die Durchgangshöhe des Rundganges liegt bei 2,20 m (Abb. 12–14).

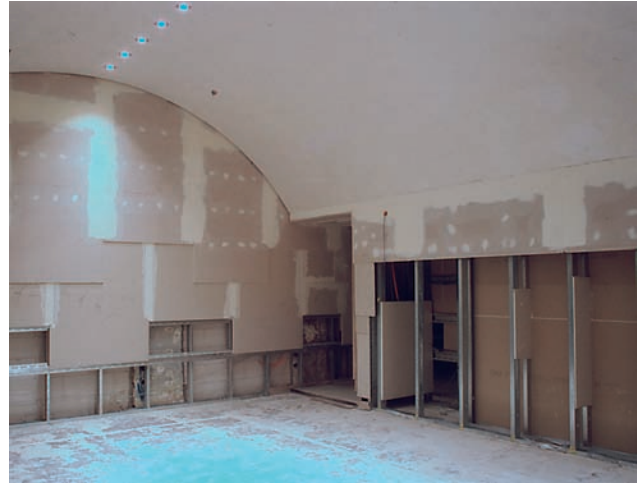
13  
Östliche Längswand mit Ausneh-  
mung im Trockenbau zur Aufnah-  
me der Unterkonstruktion

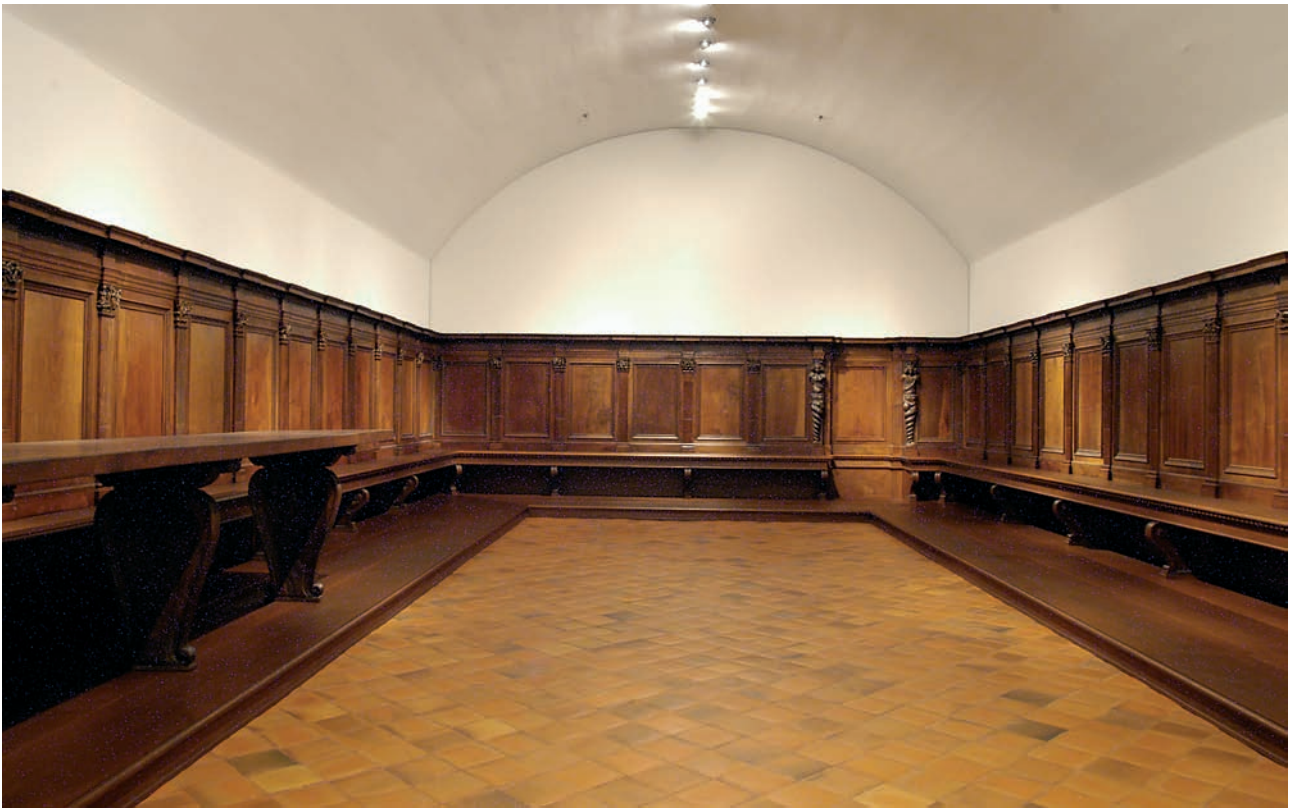
14  
Raumaufnahme nach  
Fertigstellung 2007

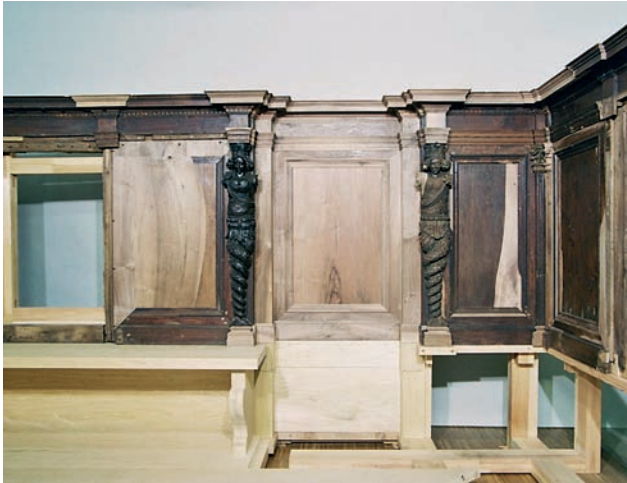
15  
Ecksituation während der Rekonstruktion des Türrückganges, Zustand 2005

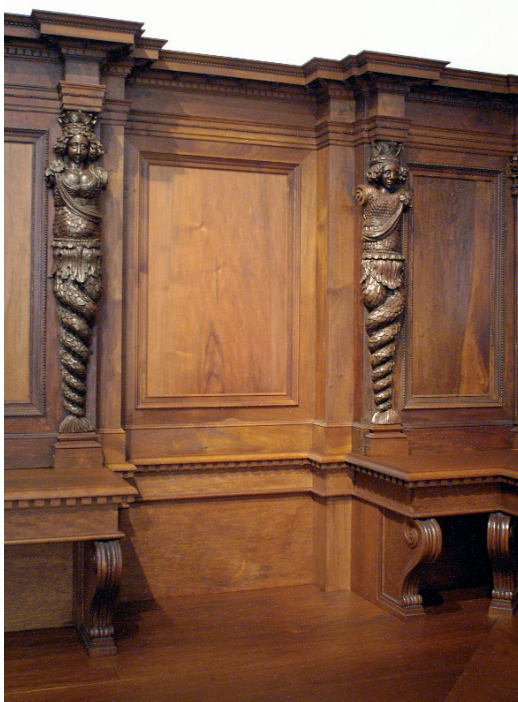
16  
Türrückgang zur Canova nach Fertigstellung 2007

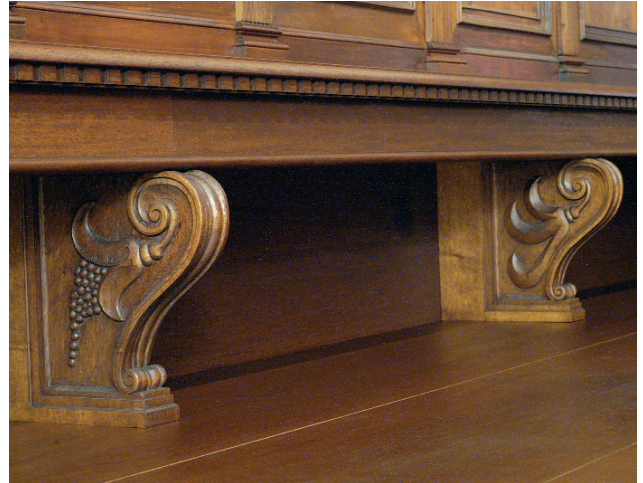
17  
Plastisch verzierte Bankwangen, Rekonstruktion 2006

an den zwei hinteren Bankwangen der linken Seite die auf der historischen Fotografie von 1929 leidlich erkennbaren Verzierungen auf der nach vorn gewandten Seitenfläche eingeschnitten werden (Abb. 17). Dies wäre nach Ansicht der Restauratoren besser unterblieben, da es grundsätzlich dem Restaurierungskonzept widerspricht und unkommentiert beim Betrachter eher Fragen aufwirft als beantwortet.

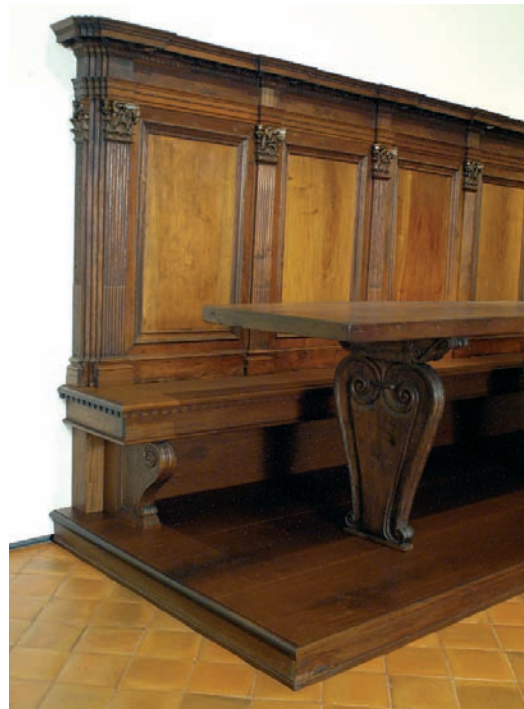
18  
Standort des Tisches in der vorderen Hälfte der Längsseite

Die Lösung dieser Probleme war nicht sofort zu haben, sondern wurde als ein Entwicklungsprozess erlebt. Wichtig war immer das Diskutieren unmittelbar vor dem Objekt in der Restaurierungswerkstatt. Lösungsvorschläge konnten anhand von Mustern in der umgesetzten Form überprüft und unmittelbar mit den jeweils eigenen Positionen abgeglichen werden. Dies betraf auch die Aufstellung des verbliebenen Tisches auf dem zu diesem Zweck verbreiterten Sockelpodest. Als Position wurde die vordere Hälfte der linken Längsseite gewählt. Die Stützwangen sind wieder direkt in die Podestfläche eingezapft. Damit wird der ursprüngliche Zusammenhang von Sitzbank und Tisch wiederhergestellt und die durch die historische Fotografie dokumentierte Tischhöhe zurückgewonnen (Abb. 18).
