KIRCHEN

Die St. Michaelskirche in Burgfelden

Von Oscar Heck, Tübingen

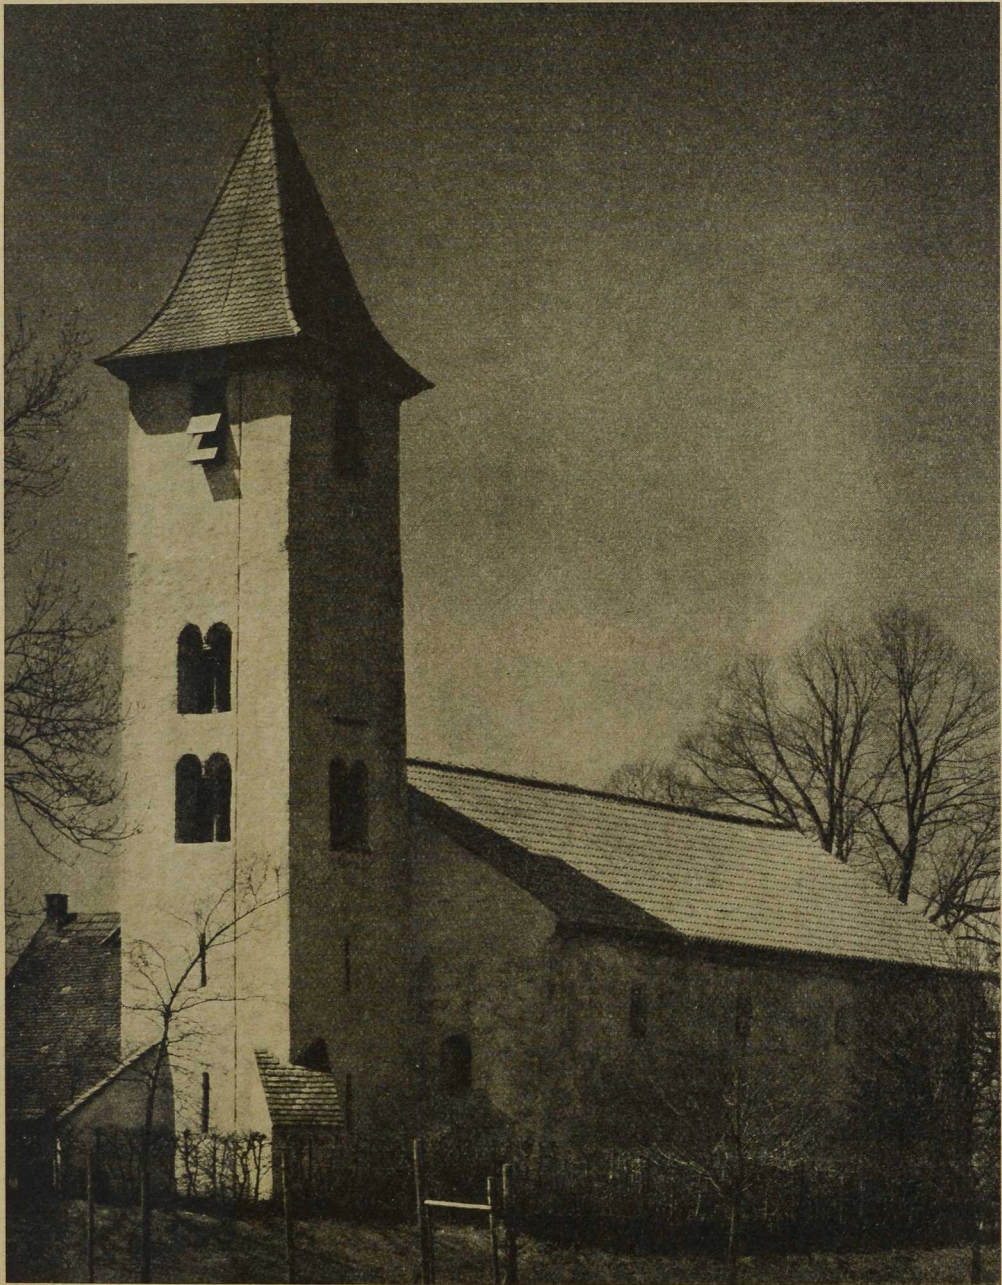
Burgfelden. St. Michaelskirche von Nordosten

Der Turm endete ursprünglich über dem vierten Geschoß. Nach K. Hecht „bald nach der Mitte des 11. Jhs.“. Das fünfte Geschoß und die Strebepfeiler später. Das Kirchendach mit handgestrichenen „Mönch- und Nonnen“ gedeckt.

An den Außenseiten des Langhauses, die größtenteils alten Putz aufwiesen, wurde möglichst wenig getan; mit Hilfe einer Kalkschlämme sind die größten Ungleichheiten ausgeglichen worden. Das Dach erhielt eine neue Deckung aus handgestrichenen, roten Mönch- und Nonnen-Ziegeln. Es wäre vielleicht richtiger gewesen, das Obergeschoß des romanischen Turmes zu entfernen und den Turmhelm selbst niedriger zu halten; doch war die bisherige Form des Turmes auch „historisch geworden“ und wurde daher belassen; das eine wie das andere hat seine Berechtigung.

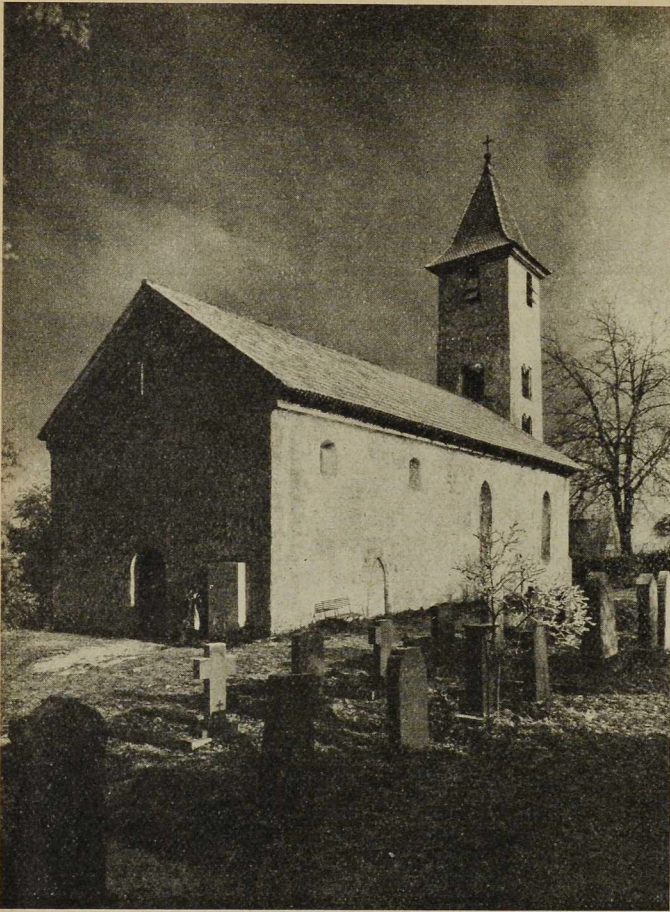
links oben: Burgfelden. St. Michaelskirche von Südwesten

Das westlichste Fenster der Südseite ist romanisch; das rechts anschließende Fenster wurde statt einer späteren, roh eingebrochenen Fensteröffnung wieder auf die alte Größe reduziert. Zwischen den beiden gotischen Fenstern der ursprüngliche Zugang zur Kirche. Das spitzbogige Portal nahe der SW-Ecke stammt aus dem 14. Jh. Wie K. Hecht feststellte, wurde die gesamte westliche Giebelfront wohl nach einem Einsturz im 16./17. Jh. neu errichtet. Hechts Grabungen ergaben, daß sich die Westfront des dritten Baues etwa 2 m weiter westlich befand. Aufn. Dr. Hell, Reutlingen

Für den nun unmittelbar vor dem Altarraum aufgestellten Altar wurde eine vorhandene gotische Platte verwendet. Der Fußbodenbelag aus alten Ziegelplatten stammt aus dem Kloster Bernstein (Lkr. Horb). Für die Fenster ist eine einfache Verglasung aus hellen, fast farblosen Antikgläsern gewählt worden. Zwei große Fenster im Langhaus — ungute Zutaten aus späterer Zeit — wurden in ihre einstige Form zurückgeführt.

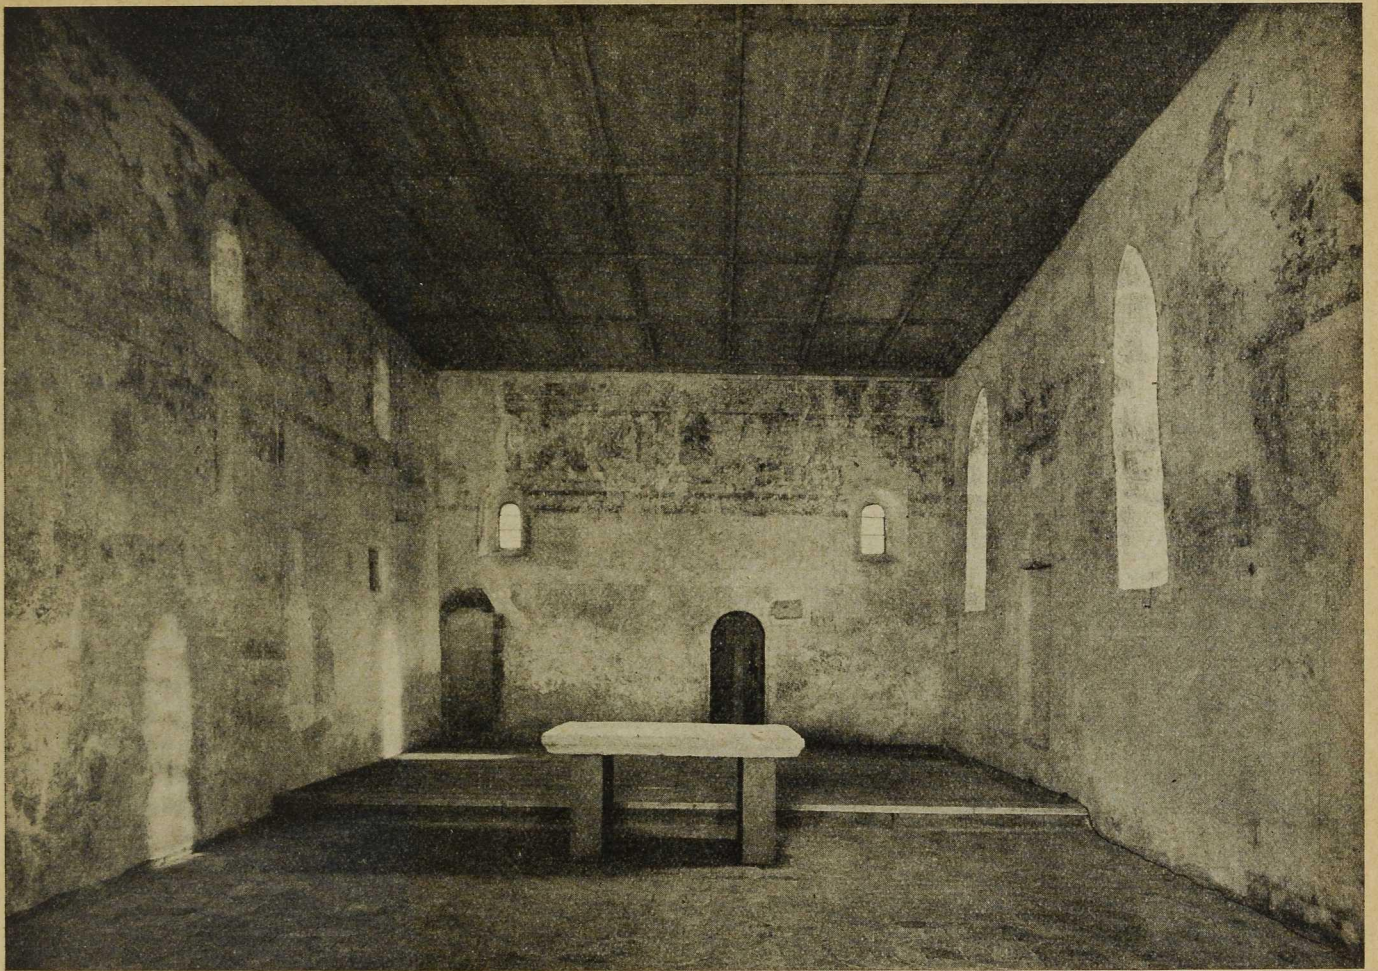
oben: Blick nach Osten auf das Weltgerichtsbild

Die flache Holzdecke aus Lärchenholz ist zum Schutz der Wandmalereien neu eingezogen worden. Um die Grabungsergebnisse im „Chor“ sichtbar halten zu können, wurde der erhöhte Boden nicht mit Ziegeln wie im „Langhaus“ belegt, sondern mit teilweise aufnehmbaren Holzdielen. Die beiden Südfenster, deren Gewände ornamental bemalt sind, blieben in ihrer geschichtlich gewordenen Form erhalten, obwohl sie die Lichtführung ungünstig verändern. Die übrigen, nicht mehr in romanischer Fassung gewesen Fensteröffnungen wurden in ihre vermutlich frühere Gestalt zurückgeführt.

Bis zur Instandsetzung der St. Michaelskirche hatte der Bau einen offenen Dachstuhl, der keine Gewähr für eine einigermaßen ausgeglichene Temperierung des Raumes bot. Um den kostbaren Malereien weiteren Schutz zu geben, wurde eine hölzerne Kassettendecke eingezogen, die auch der räumlichen Wirkung der Kirche wohl bekommt.

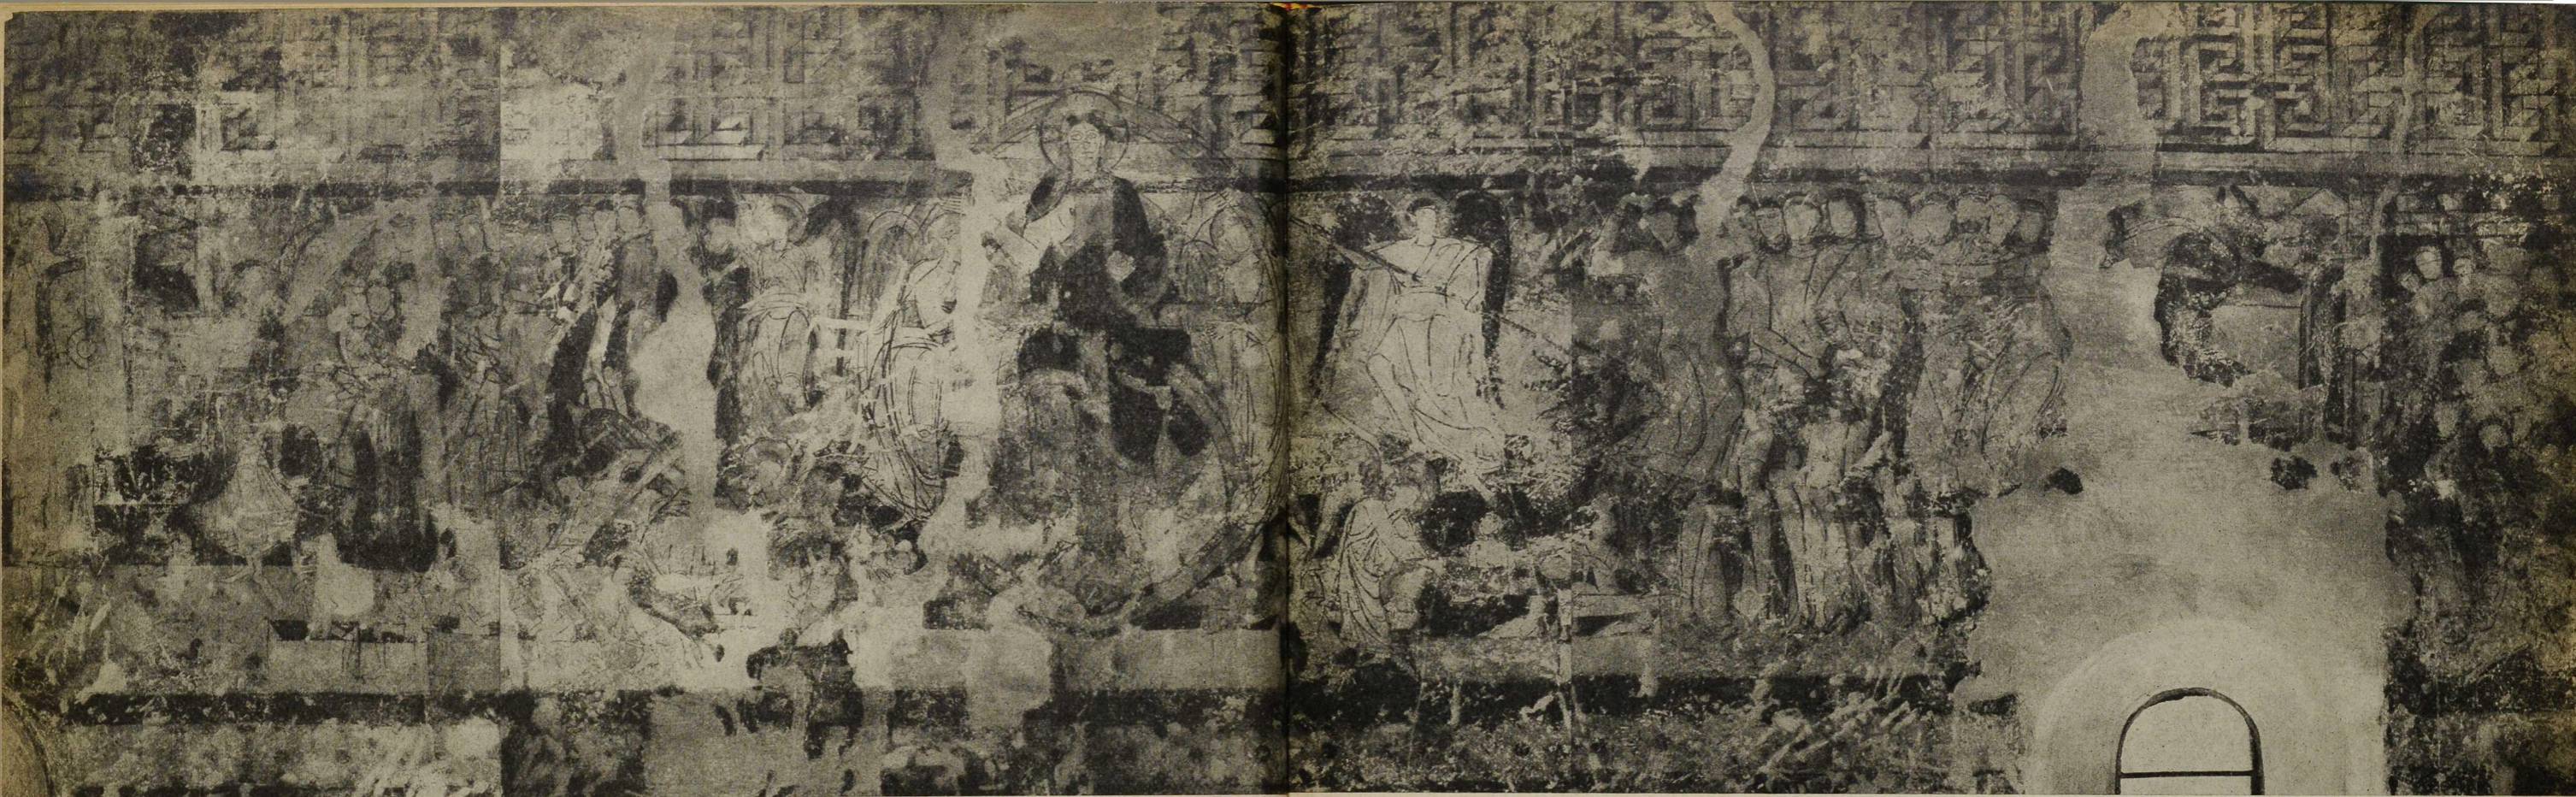
Ostwand Weltgerichtsbild

Der strenge Mäanderrahmen wird von der auch maßstäblich hervorgehobenen Figur des Weltgerichters kühn durchbrochen. Zu beiden Seiten des Herrn zwei schwebende Engel, die das Kreuz tragen.

Zwei Gruppen von vierzehn und sechs Personen werden von Engeln zum Himmel geführt. Links der Erzengel Michael, der, zusammen mit dem auf dem Bild nicht mehr sichtbaren Apostel Petrus, zur Pforte des Paradieses gehört. Unten: Auf-erstehungsszene mit die Tuba blasenden Engeln.

Rechts von Christus der Gerichtsenkel, der weit ausholend mit langer Gabel die Verdammten zur Hölle hindrängt. Darunter die Erweckungsszene.

Rechts vom Gerichtsenkel entwickelt sich die Gruppe der sechzehn Verdammten, bedrängt und gezogen von zwei Teufelsgestalten. Rechts die Höllenpforte, durch die sich die Verurteilten zwängen.

Von den romanischen Wandbildern ist heute an vielen Stellen nicht viel mehr als die Vorzeichnung zu sehen, die als fresco buono auf den noch feuchten Putz gemalt worden ist. Die auf diesem Grund nach dem Trocknen des Frescoputzes aufgebrauchten Farben — man bediente sich einer Mischtechnik aus Fresco- und Seccomalerei — gingen im Laufe der Zeit leider verloren; wahrscheinlich ist der Hauptverlust bei der vorliegenden Freilegung der Malerei im Jahre 1892 entstanden.

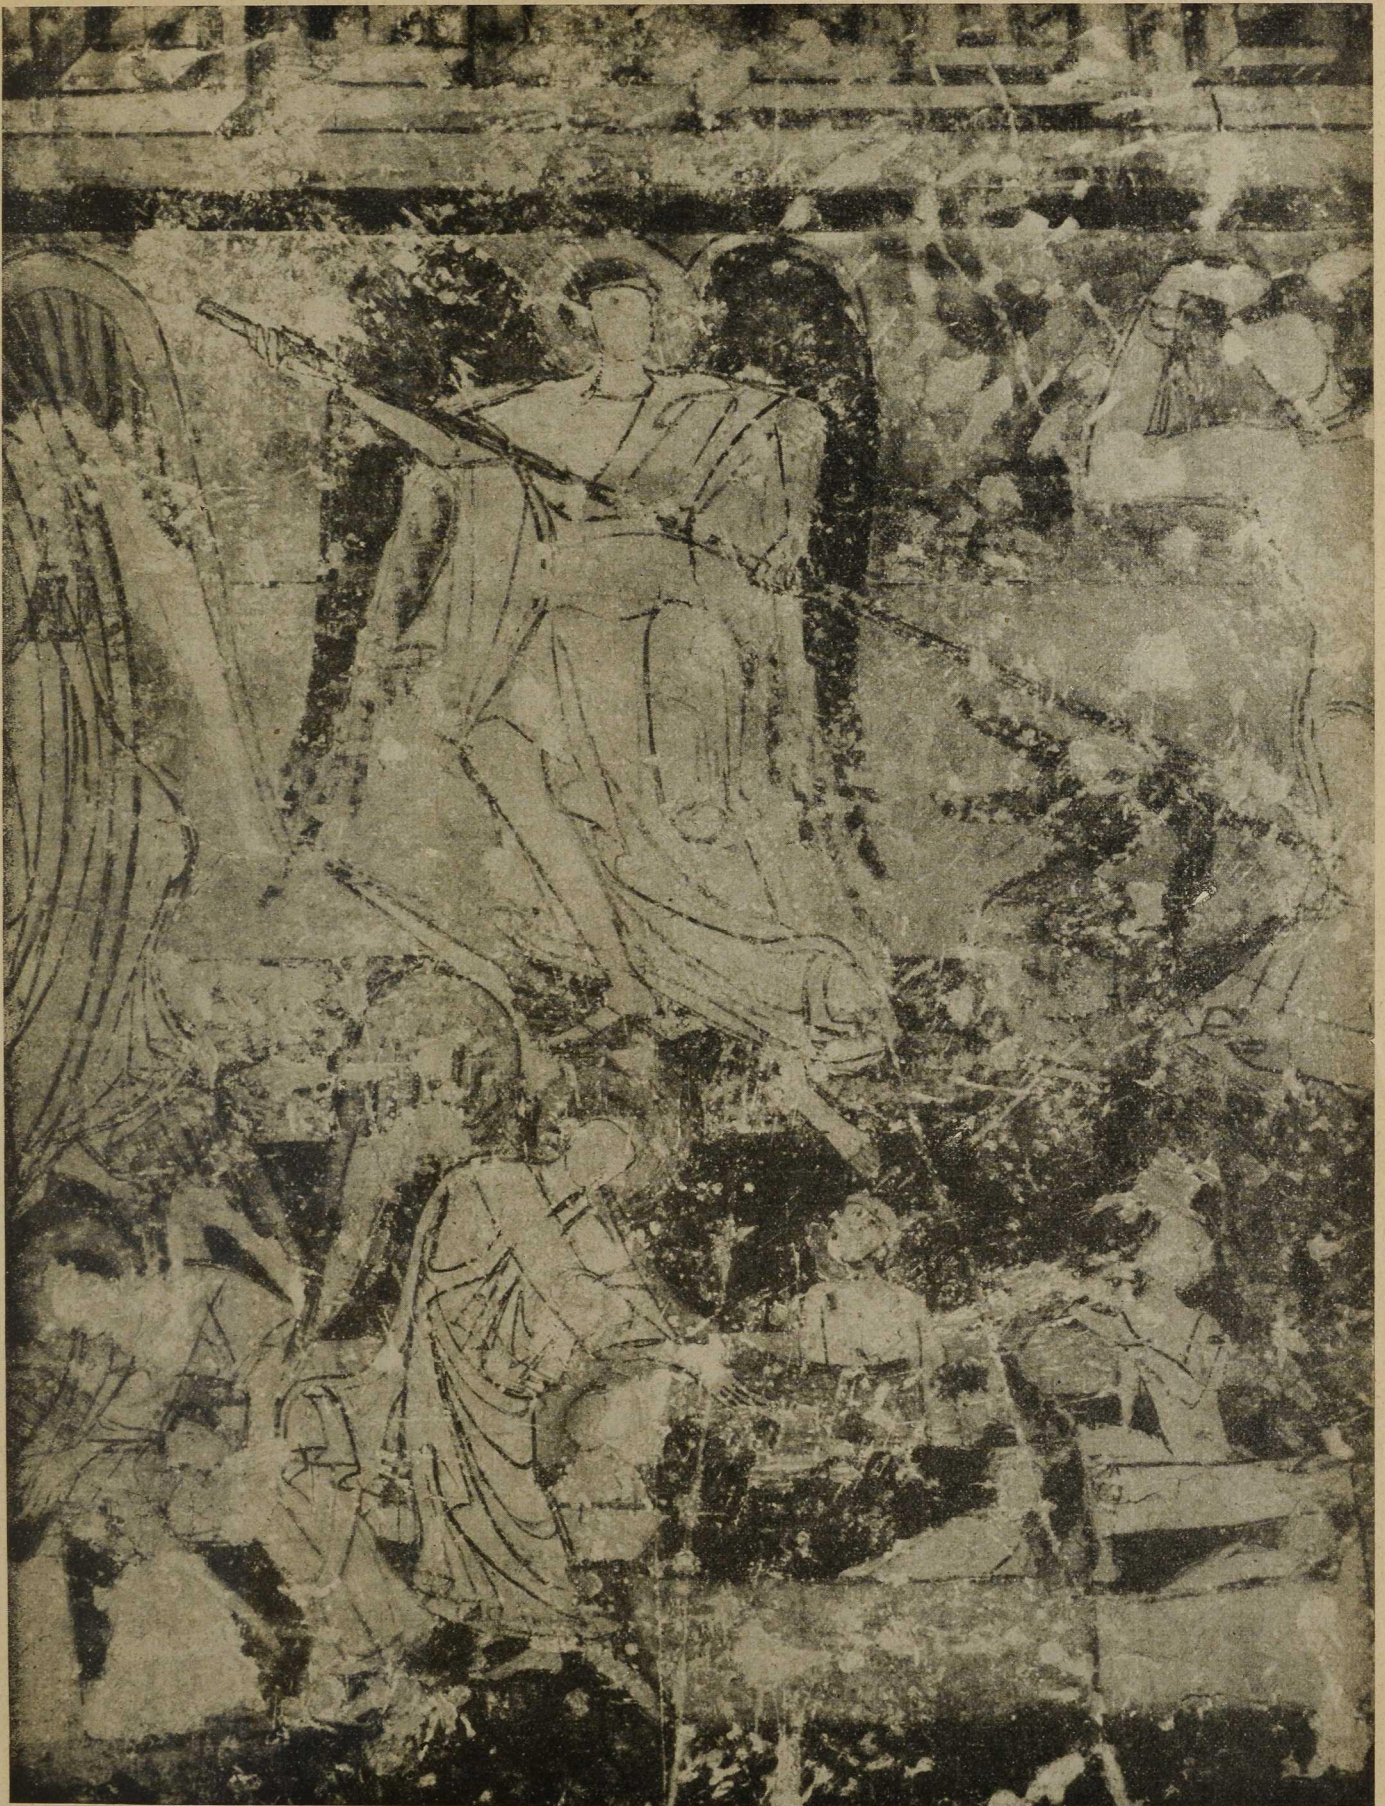
Burgfelden. St. Michaelskirche. Ostwand Weltgerichtsbild. Szene aus dem Zug der Verdammten

Der Gerichtsengel treibt mit einer zweizinkigen Gabel die Verdammten zur Hölle. Darunter eine Auferstehungsszene. Rechts eine Satansfigur, die mit spitzem Messer auf einen der Verurteilten sticht. Man erkennt an der Engelsfigur deutlich, daß nur noch die fresco-gemalte Vorzeichnung, nicht aber die secco-gemalte Innenzeichnung vorhanden ist. Aber schon diese fast lineare Malerei verrät ein ungewöhnliches Können und eine bei sparsamsten Mitteln erstaunliche Ausdruckskraft.

Auch die Farbschichten hatten sich vielfach vom Malgrund gelockert. Soweit die Malschicht verletzt war, wurde sie an ihren Rändern mit größter Vorsicht so angemörtelt, daß kein Millimeter der Malerei verlorenging. Auch größere Zwischenräume, die keine Maleriereste mehr enthielten, bekamen neuen Verputz, dessen Oberfläche um einige Millimeter tiefer als die Malschicht gelegt wurde. Bei diesen Arbeiten verwendete die Restauratorin reinen Kalkmörtel aus Holzgebranntem, alt-ingesumpftem Kalk.

Diese Aufgabe erforderte höchste Gewissenhaftigkeit. Nun hat man eine Gewähr dafür, daß die Malerei auf absehbare Zeit gesichert ist. Der Erhaltung der Malschicht folgte deren Oberflächenreinigung, wobei insbesondere auch der auf der Wand gelagerte Kalkstaub entfernt und die mit Kalktünchresten bedeckten Stellen der Malerei behandelt wurden.

Dem grundsätzlichen Verzicht auf jegliche Ergänzung entsprach die vorsichtige und sparsame Beitönung neuer Putzstellen. So wurde die Wandmalerei als ein wichtiges Kunstdenkmal ohne jegliche Verfälschung für die Nachwelt erhalten.
