Das Intarsienkabinett im mecklenburgischen Schloss Bothmer

Untersuchung und Restaurierung der Wandvertäfelungen

Wolfgang Schitke

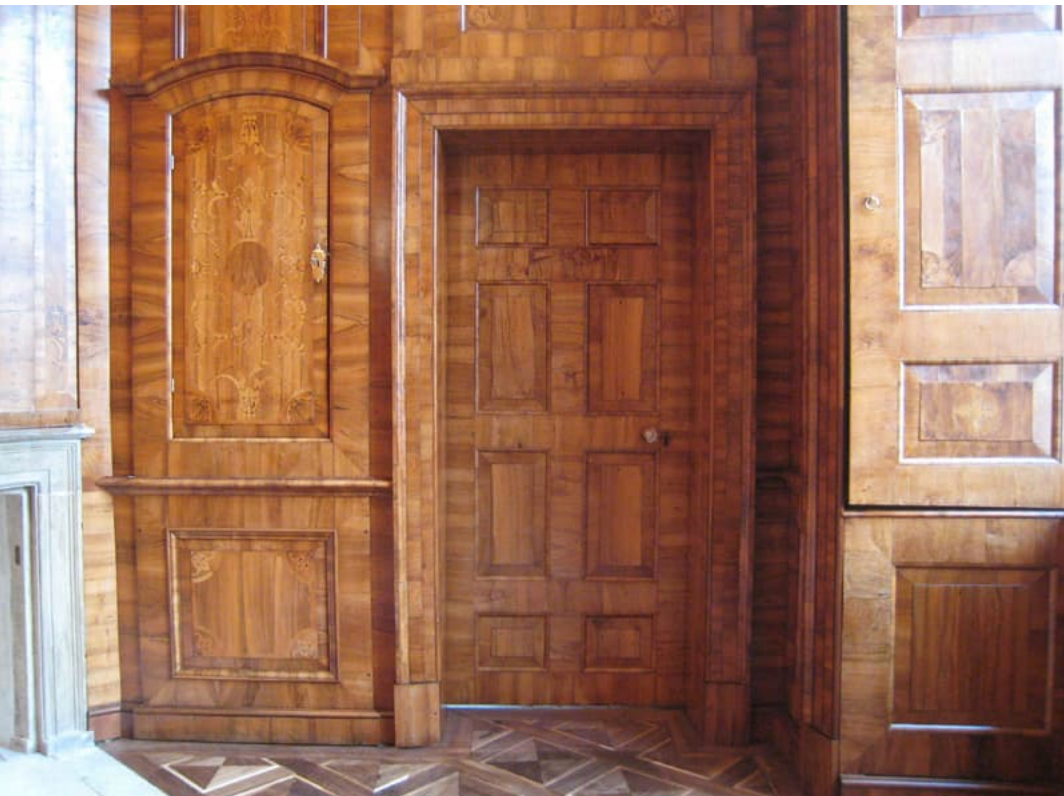
2 Intarsienkabinett im Schloss Bothmer an der westlichen Hofseite des Corps de Logis, um 1730, nördliche Eingangstür nach der Restaurierung

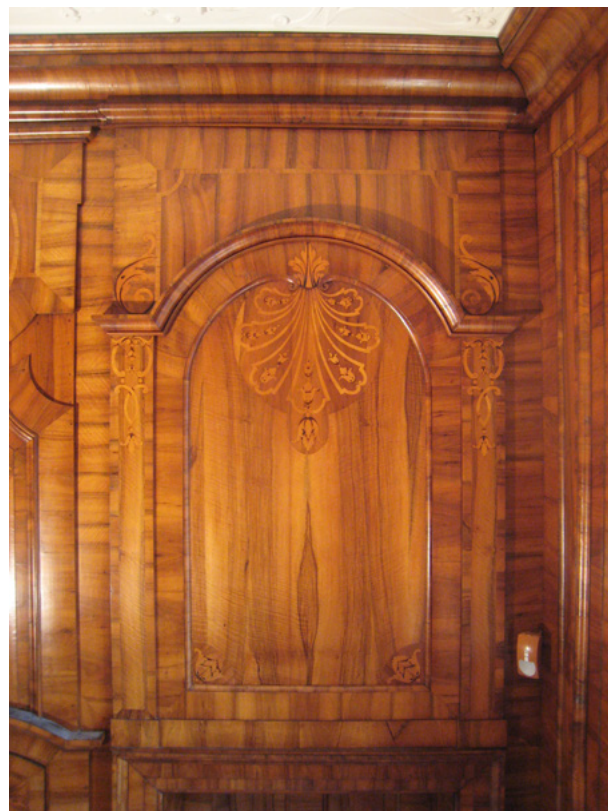
4 Intarsienkabinett, Supraporte über der nördlichen Eingangstür nach der Restaurierung, Ahornmarketerien in Nussbaumfurnier

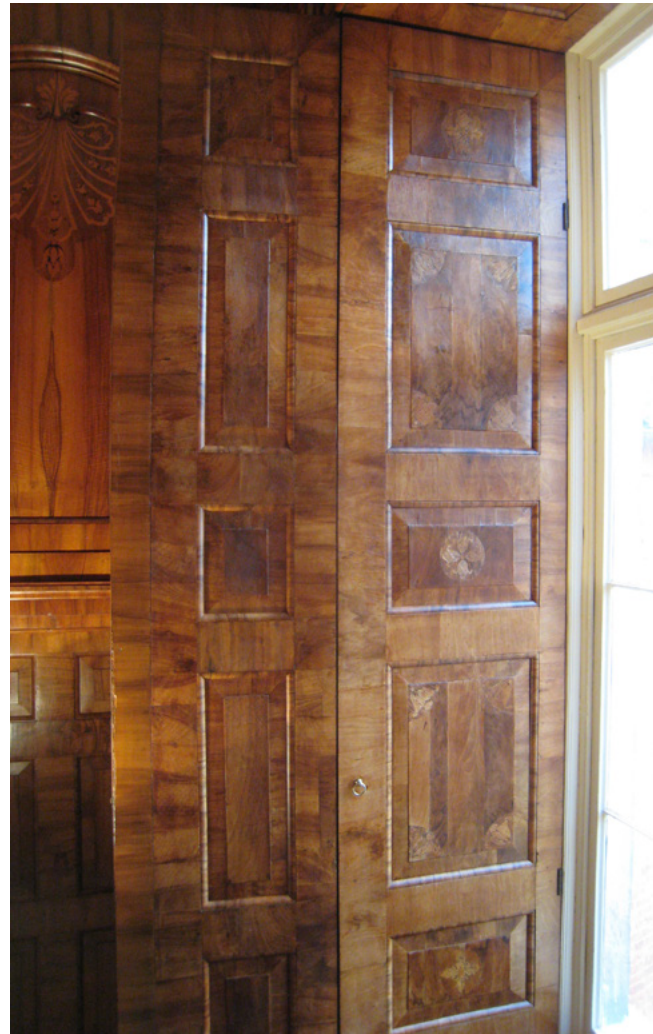
Der linksseitig am Fensterrahmen angeschlagene Fensterladen besteht aus zwei Teilen, die gefaltet werden können. Der größere Teil ist so dimensioniert, dass er am Tag als südliche Pfeilerverkleidung dienen kann. Der zweite Teil wird benötigt, wenn der Laden vor das Fenster geklappt wird. Dann zeigt er nach außen seine furnierte und nach innen seine unfurnierte Seite (Abb. 5).

5 Intarsienkabinett, westlicher Bereich mit vor das Fenster klappbarem Laden, nach der Restaurierung

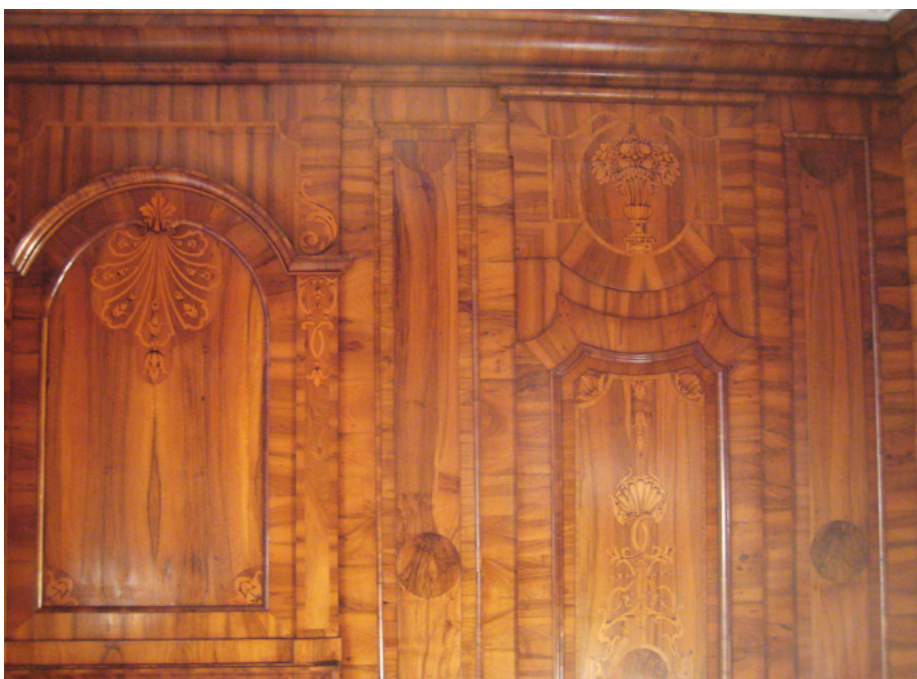
6 Intarsienkabinett, Wandvertäfelung mit Blumengebinden, Fruchtkörben, stilisierten Blattranken und Rocailles, die von Bandelwerk gerahmt werden, nach der Restaurierung

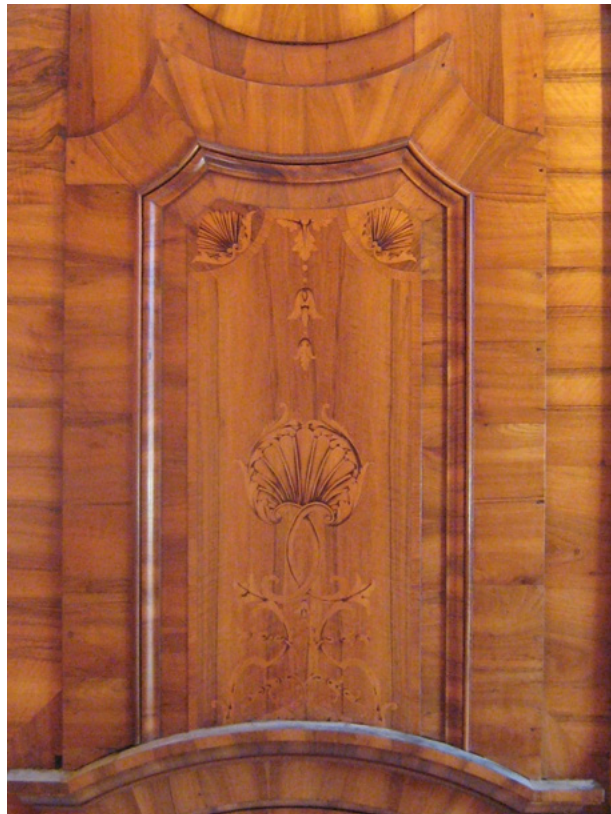
7 Intarsienkabinett, furnierte und massive Profileleisten in unterschiedlichen Formen rahmen und gliedern die Vertäfelungen

Neben den Marketerien sind die aufwändig profilierten Leisten hervorzuheben, von denen die meisten gerade ausgebildet sind. Sie variieren zwischen einfachen Viertelstäben und Karniesleisten, die die Füllungen einfassen und kombiniert das Brüstungsprofil bilden, großen Karniesleisten, die die Bögen der Supraporten optisch verstärken, kleinen und großen Kranzleisten sowie den Profilen an den Türbekleidungen. Alle Leisten sind quer zur Faserrichtung des Blindholzes in Nussbaum furniert. Ihre Furnierstärke ist im Vergleich zu den Furnieren auf den Täfelungen deutlich geringer und entspricht in etwa heutigen Messerfurnieren. Einige Profileleisten sind aus massivem Nussbaum oder massiven Querholzstücken gefertigt (Abb. 7).
